**STUDIO TECNICO  
TUROTTI**

**"EX CASCINA MALAGNINI"**

# RELAZIONE TECNICO - STRUTTURALE PER DICHIARAZIONE DI INAGIBILITÀ E PRESCRIZIONE DI DEMOLIZIONE

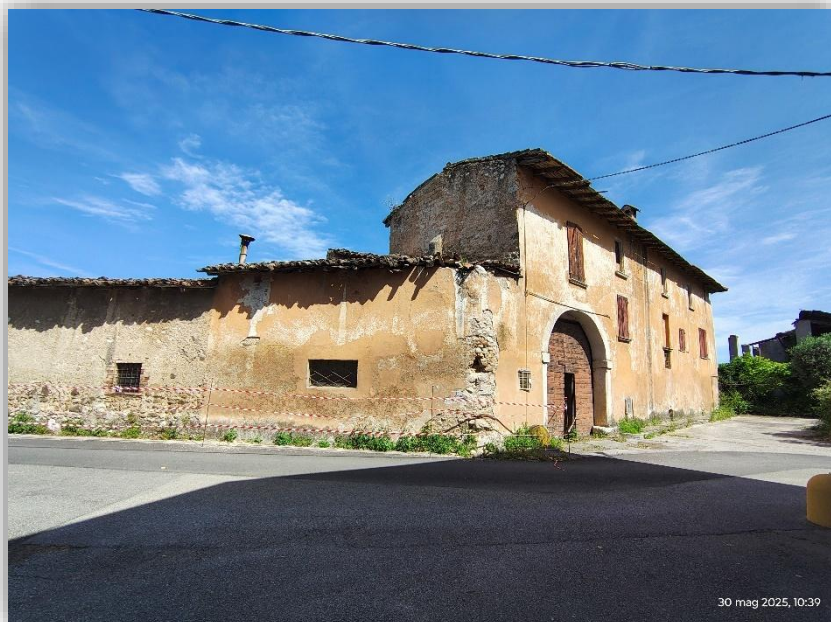
- Copertura lignea completamente ammalorata ed inefficiente, sia nelle sue componenti portanti primarie, che in quelle secondarie (assito), già oggetto di distacchi e caduta di materiale sulla pubblica via.
- Ammaloramento diffuso delle murature per infiltrazioni ed imbibizione, con disgregazione dei giunti di malta, efflorescenze saline, sfaldamento dei mattoni/pietre.
- Perdita di connessione tra le strutture della copertura e le murature portanti con conseguente espulsione di componenti murarie.

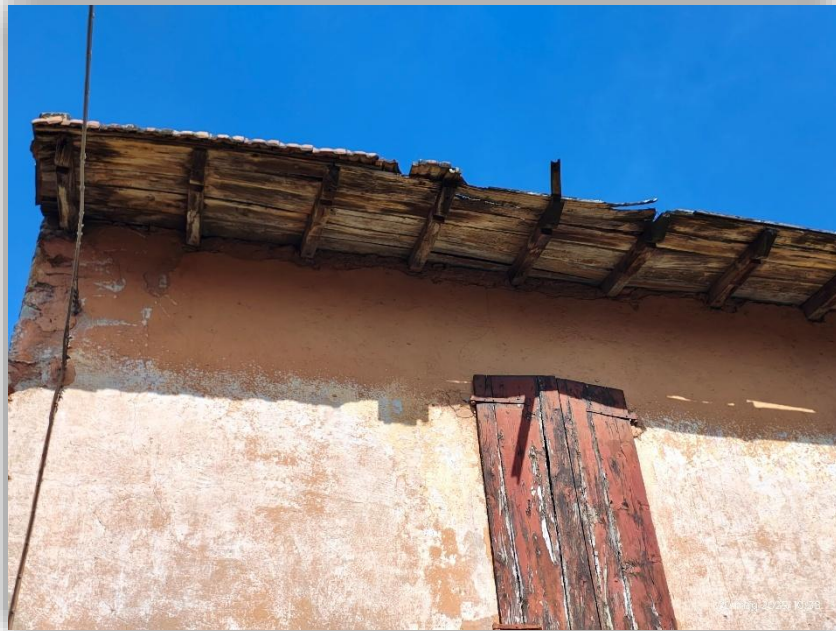
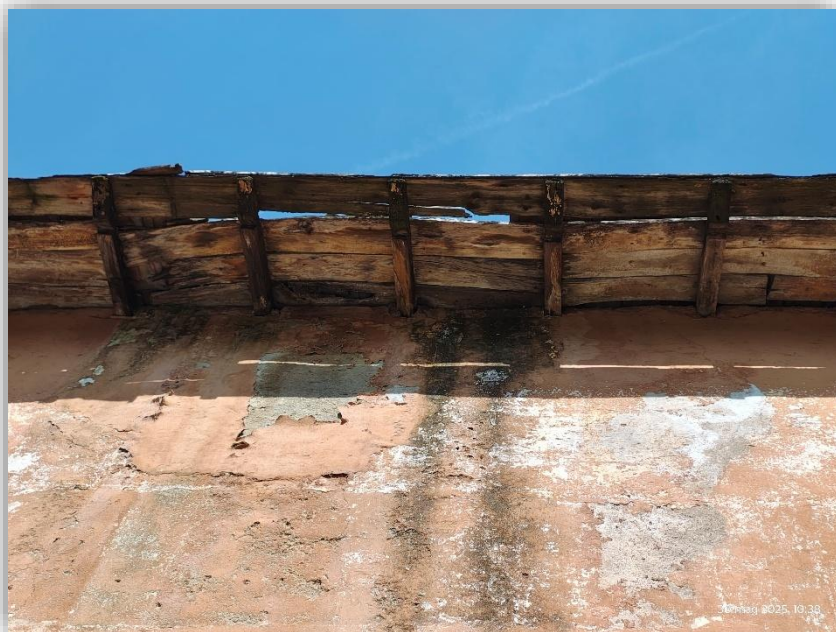
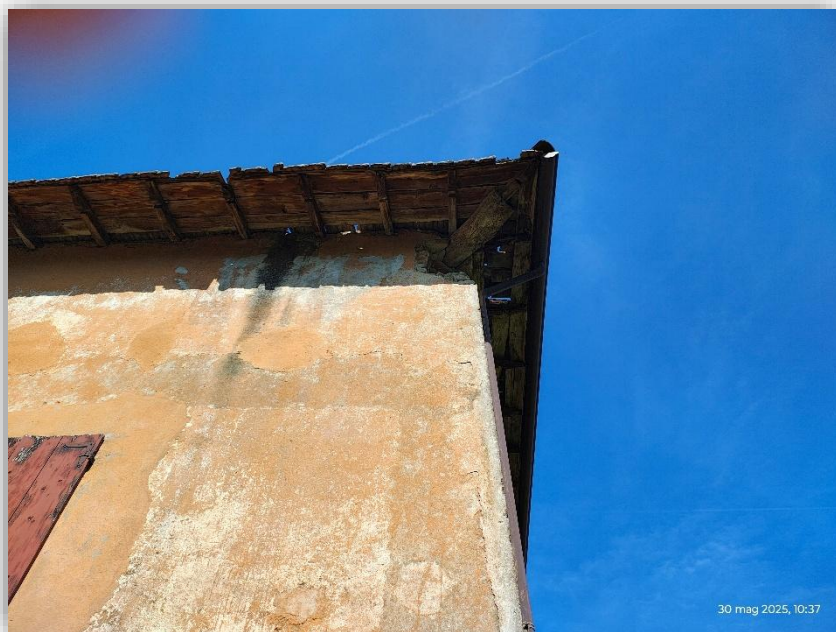
Sono evidenti crolli importantissimi di parti della copertura, delle murature portanti e dei solai con macerie che insistono pericolosamente sulle componenti strutturali non ancora crollate. Risultano in essere diffusamente quadri fessurativi di rilievo, sulle murature portanti non ancora crollate.

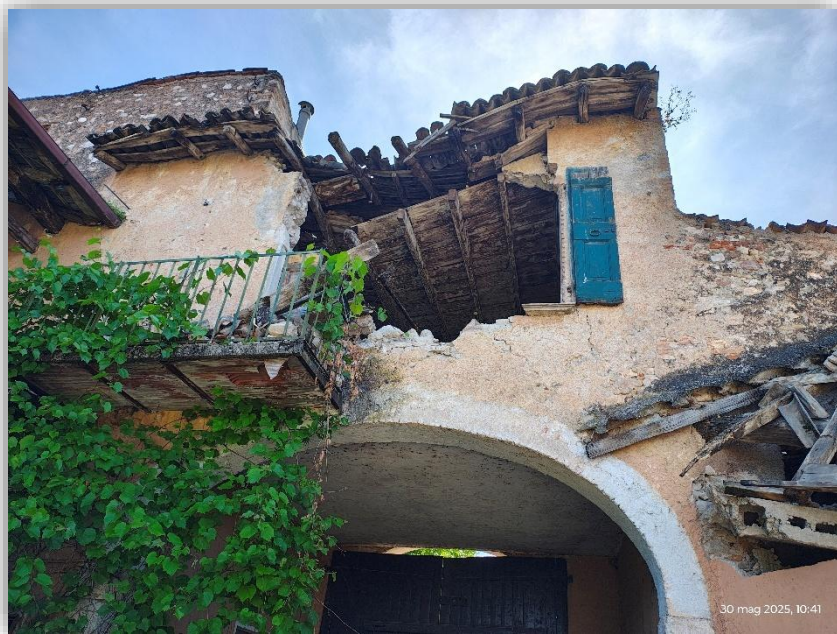
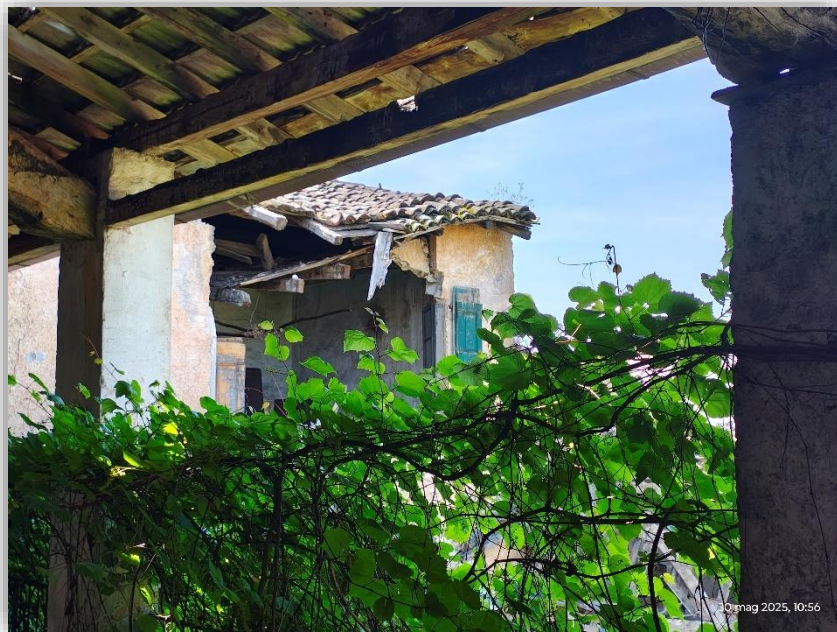
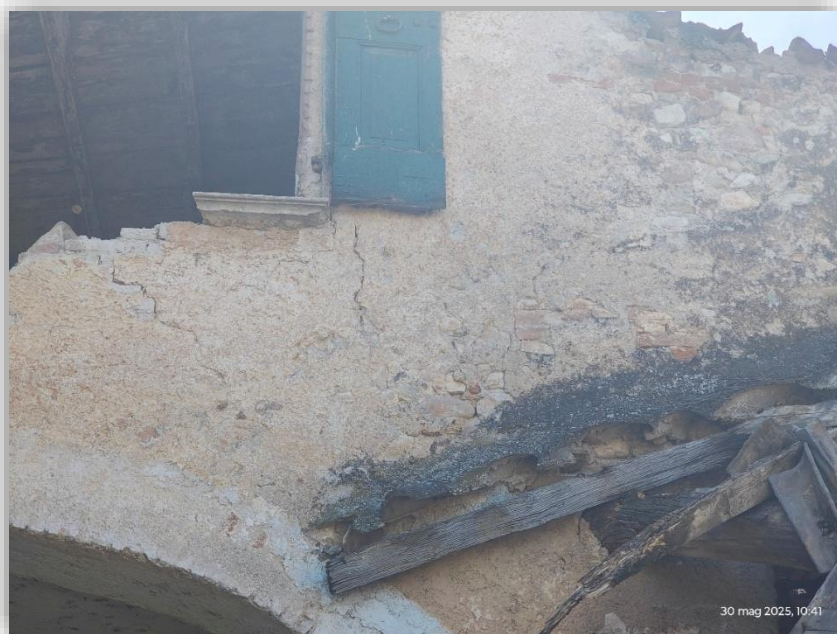
Diffusissime componenti strutturali ed accessorie sono in fase di distacco e di incipiente crollo.

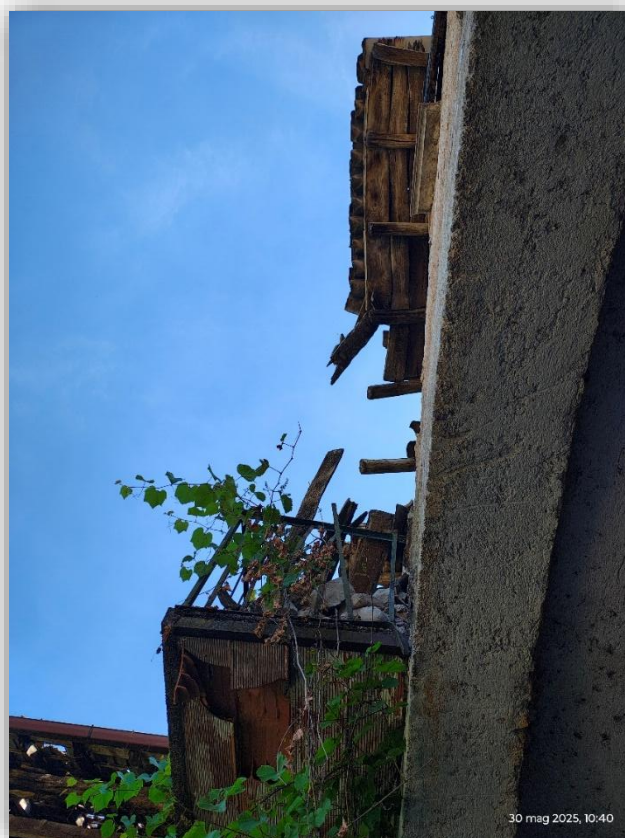
Sono presenti solai di piano irrecuperabili per marcescenze ed ammaloramenti in ogni dove.

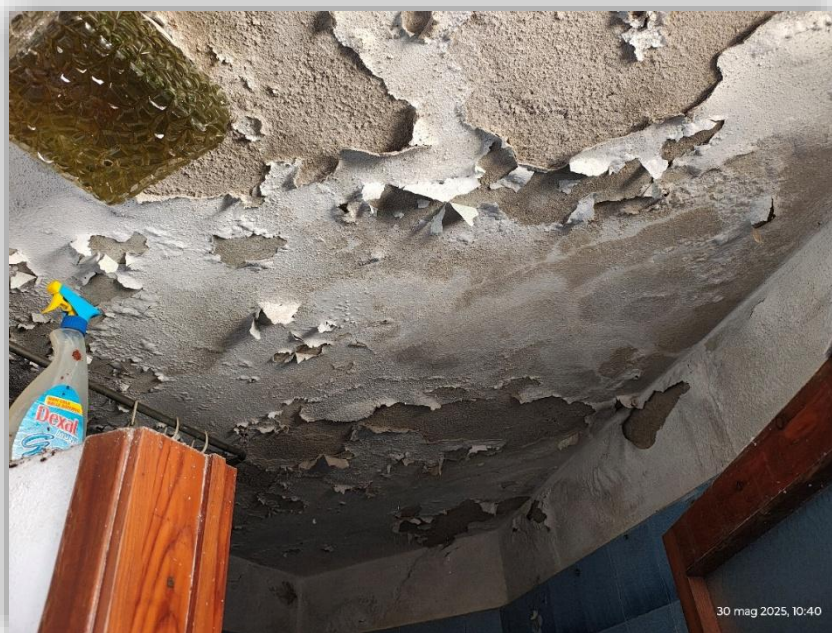
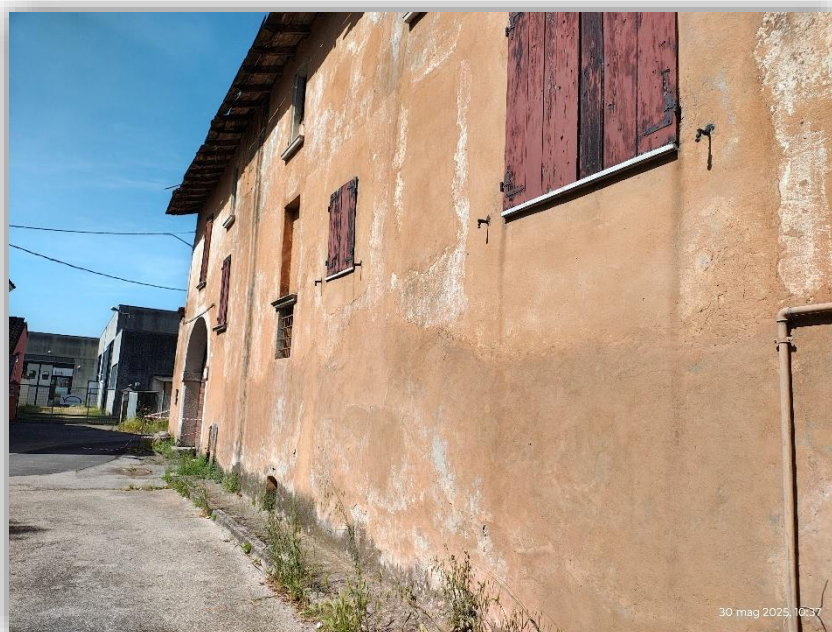
Si evidenzia che l'immobile è stato oggetto nel corso degli anni di notevoli rimaneggiamenti, sia sui paramenti murari che nelle partizioni interne; indagini anche solamente visive mostrano apertura/chiusura di finestrate.

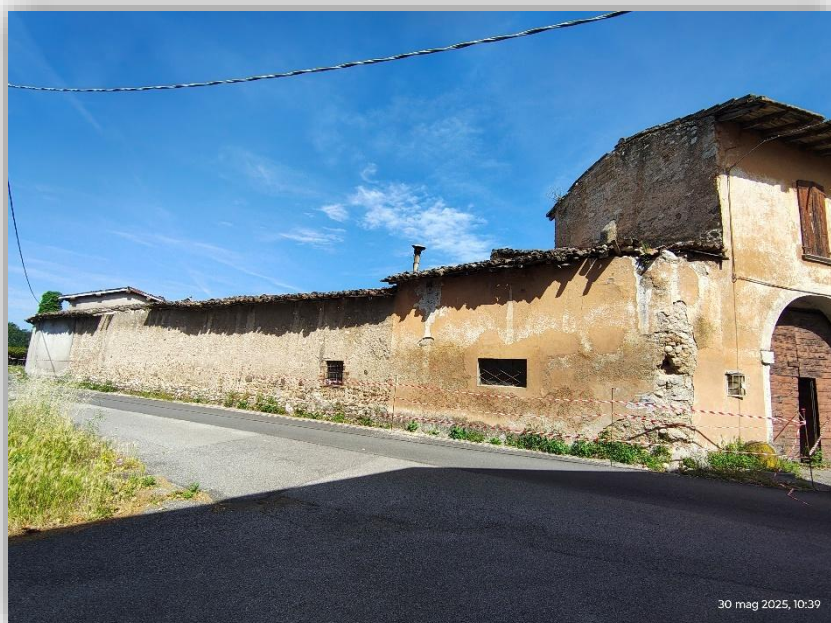
Il muro costeggiante la pubblica via è praticamente l'unica struttura ancora in piedi; la copertura crollata spinge pericolosamente sul muro stesso andando a pregiudicare seriamente la sua stabilità.

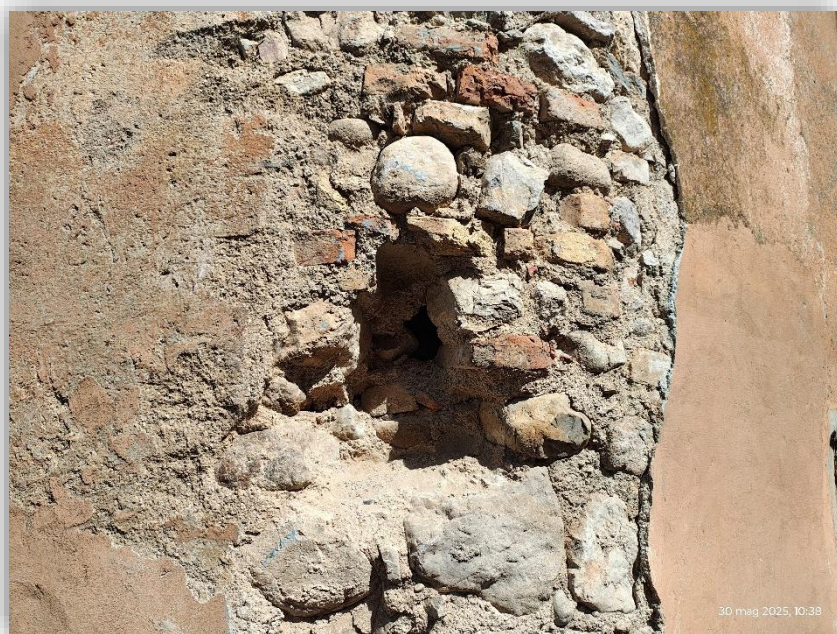
Di seguito sono visibili chiaramente nel tratto d'angolo espulsioni di componenti murarie.

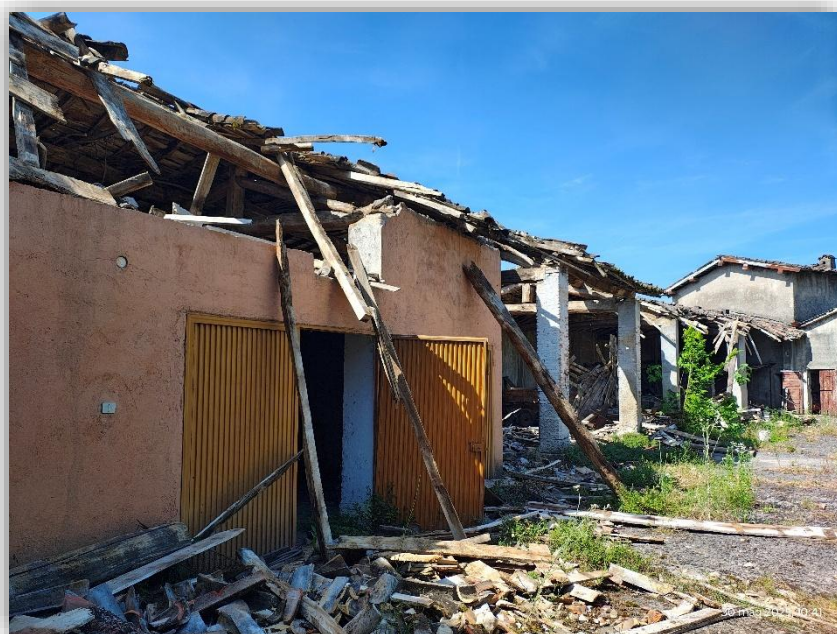
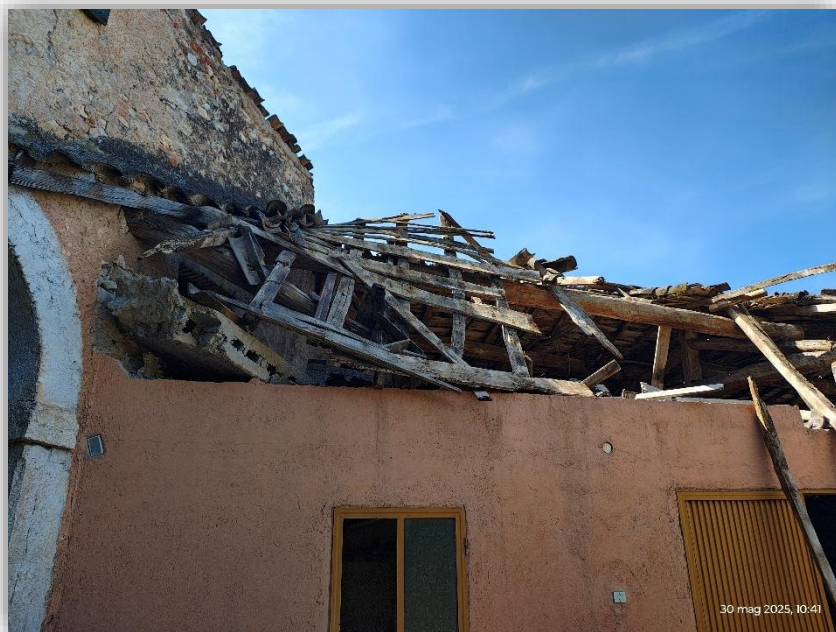
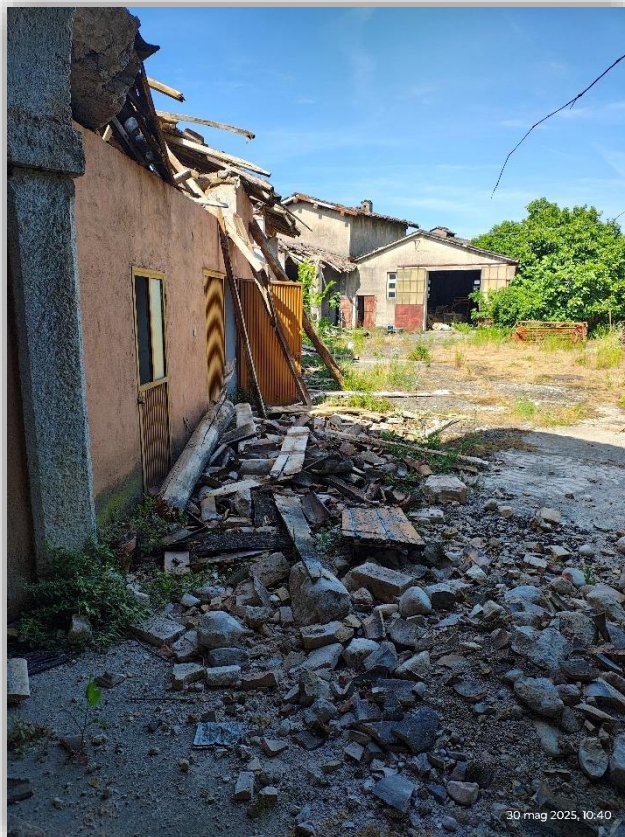
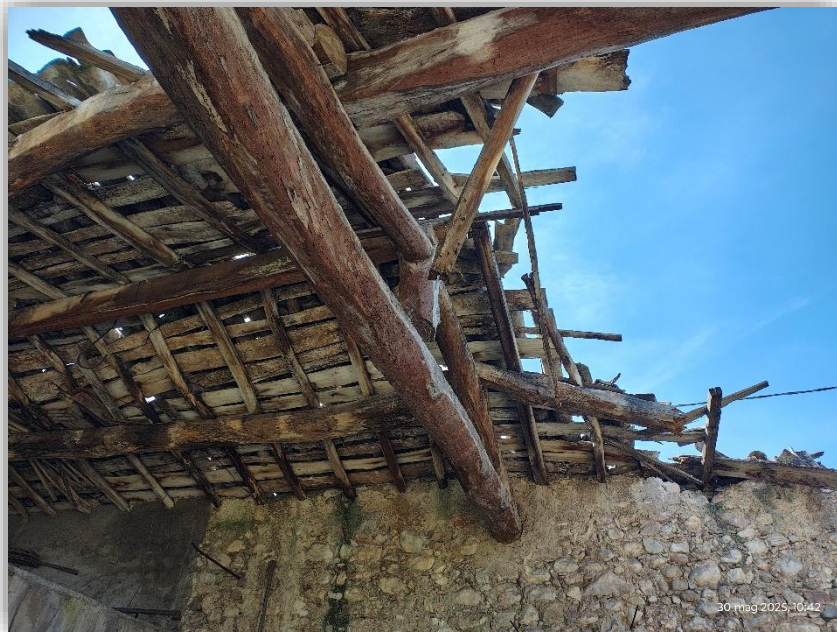
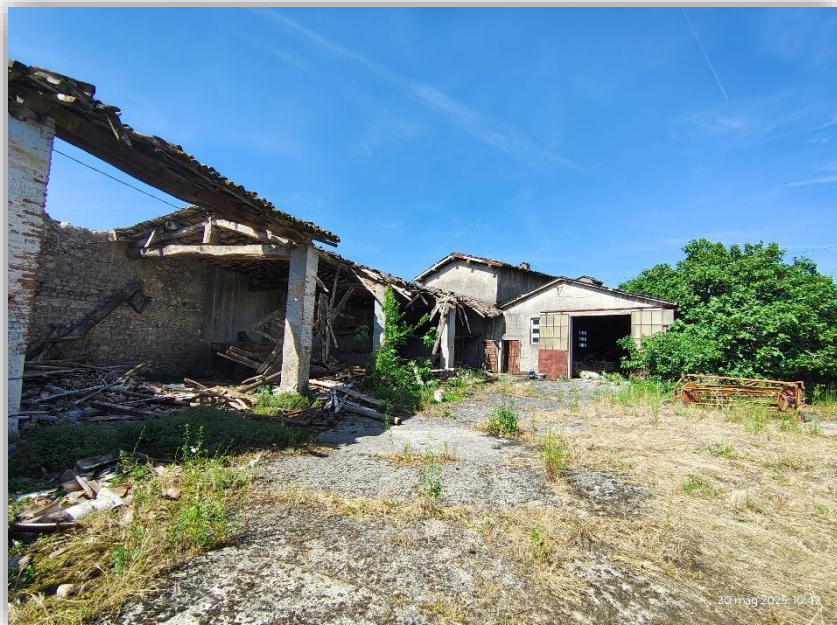
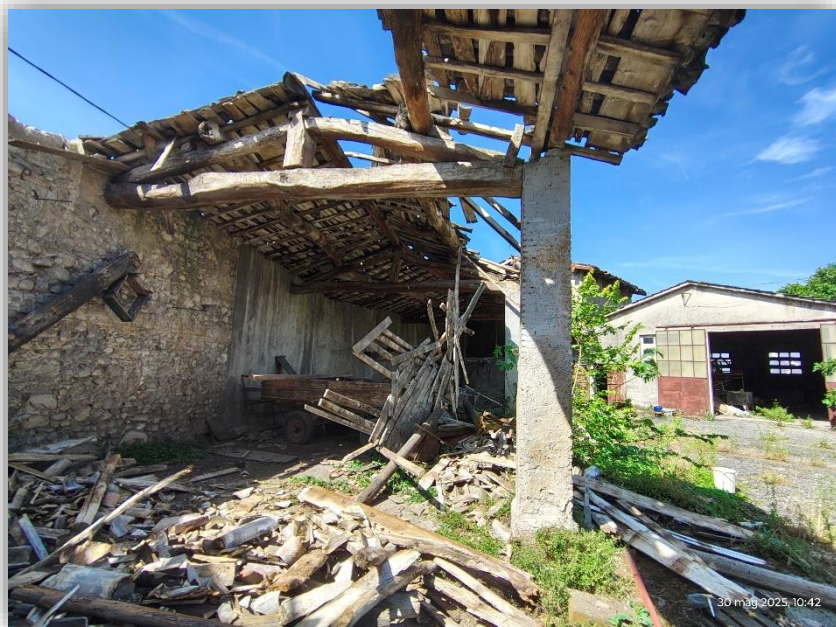
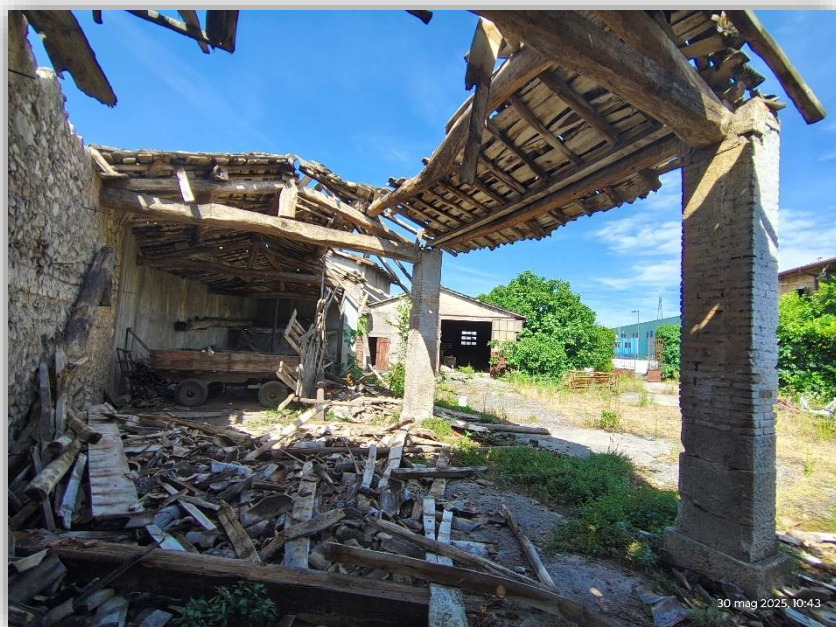
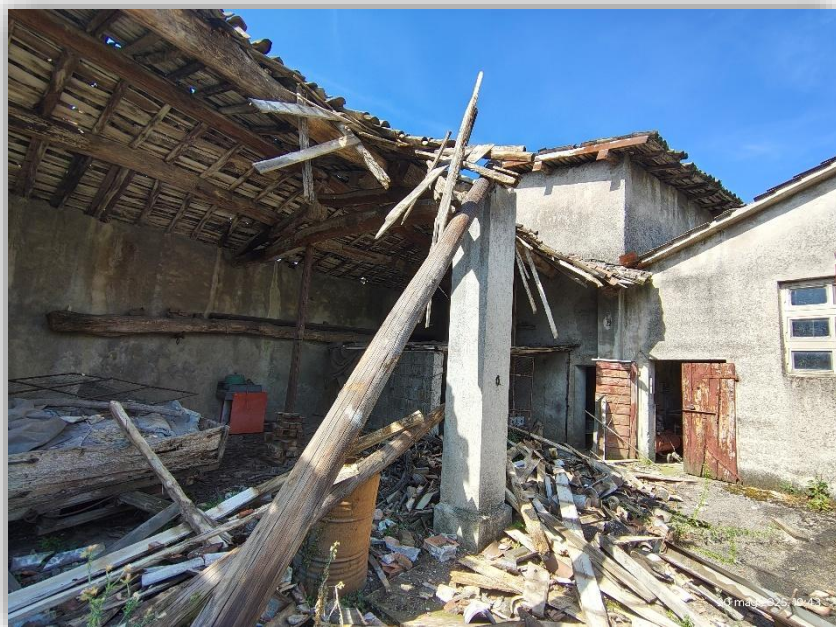
Le fotografie seguenti mostrano in maniera inequivocabile i crolli avvenuti e la pericolosità delle strutture ad oggi non ancora crollate.

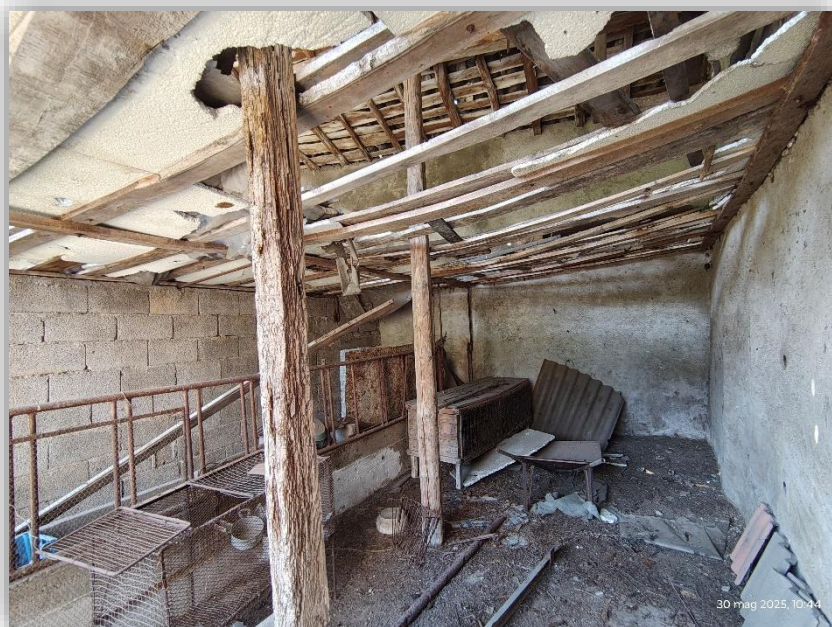
Tutta la copertura è in situazione di incipiente crollo ed a suo tempo speditivamente puntellata.

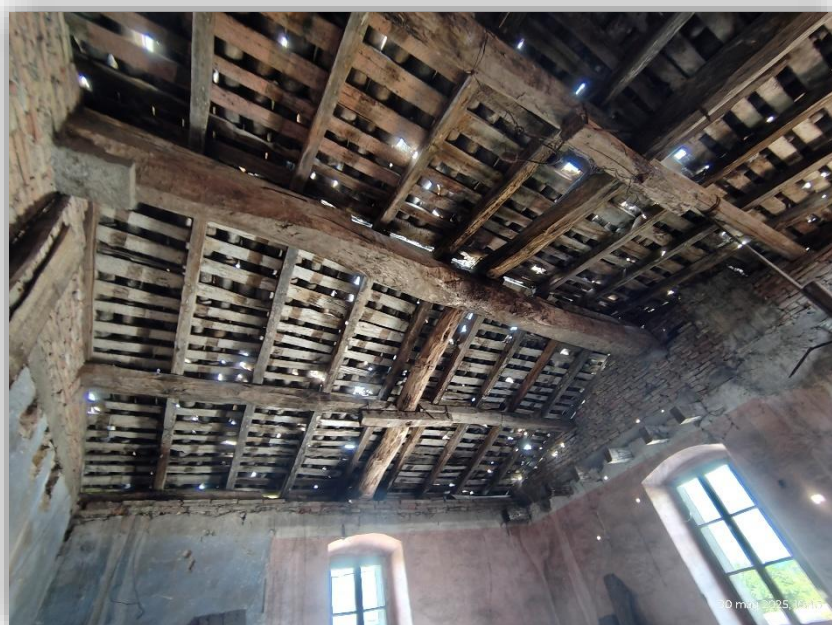
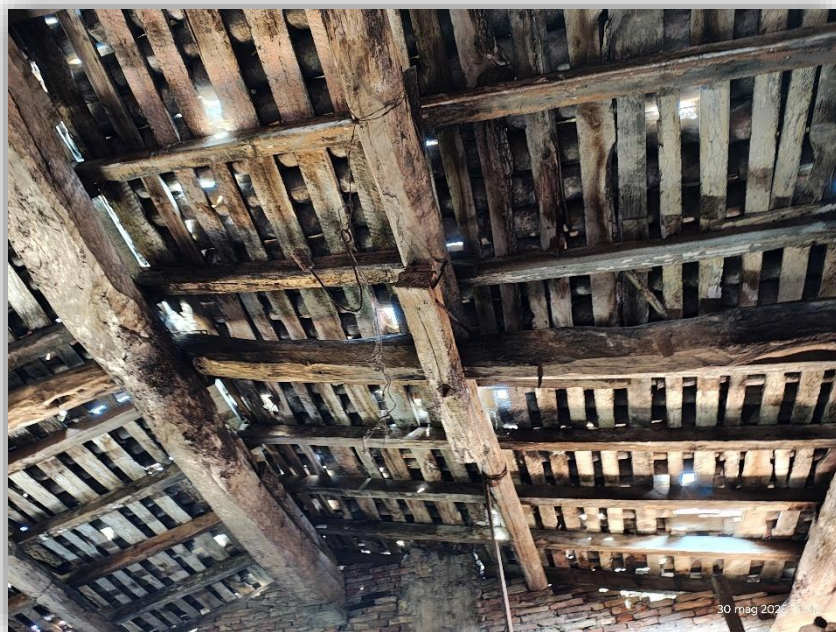
Il manto di copertura risulta essere non più efficiente causando quindi la completa imbibizione degli elementi lignei sottostanti, oggetto anche di rinforzi eseguiti alla bell'e meglio ed ormai dotati di limitatissime capacità portanti.

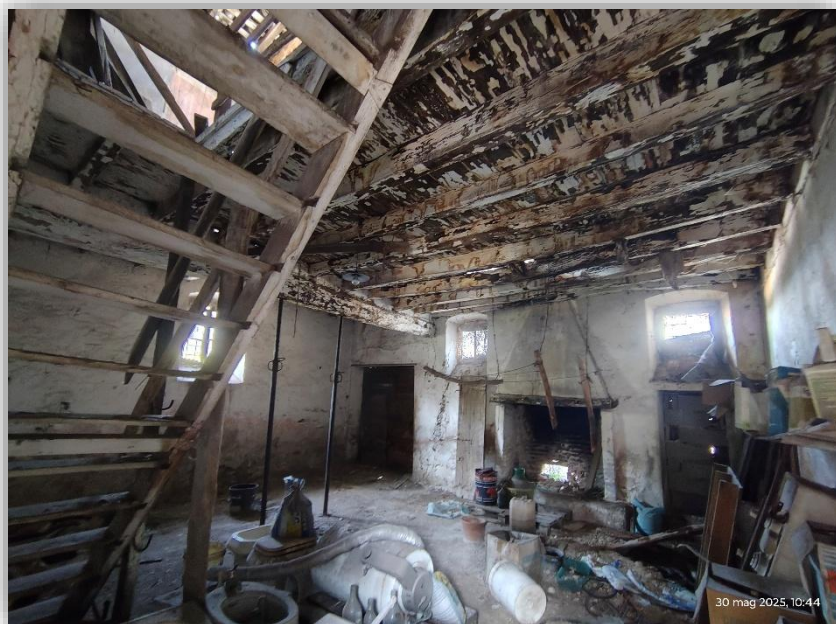
Allo stesso modo il solaio di piano, in legno, risulta causa vetustà ma soprattutto costante esposizione ai fenomeni meteorici, assolutamente impraticabile ed oggetto di criticità strutturali diffuse.

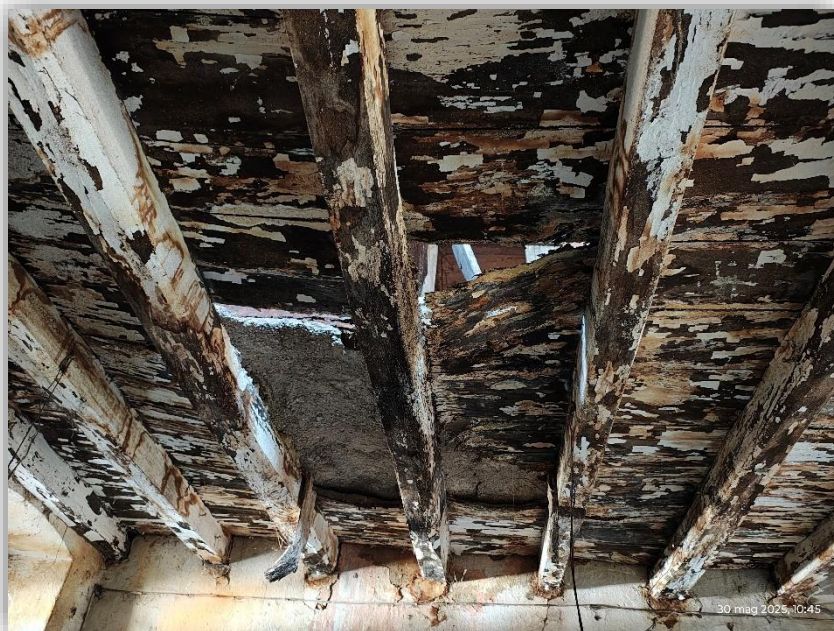
Marcescenze diffuse hanno generato crolli locali oltre alla completa “rovina” dell’impalcato.

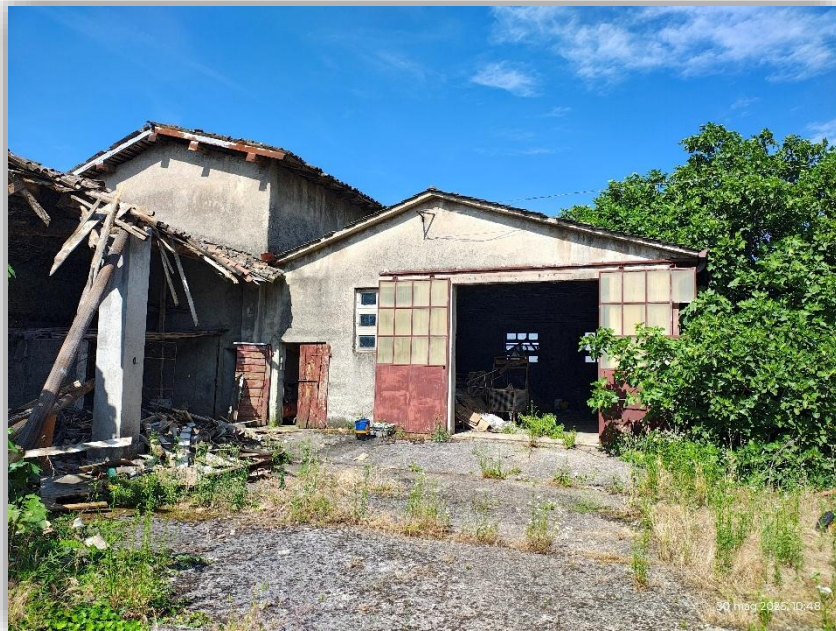
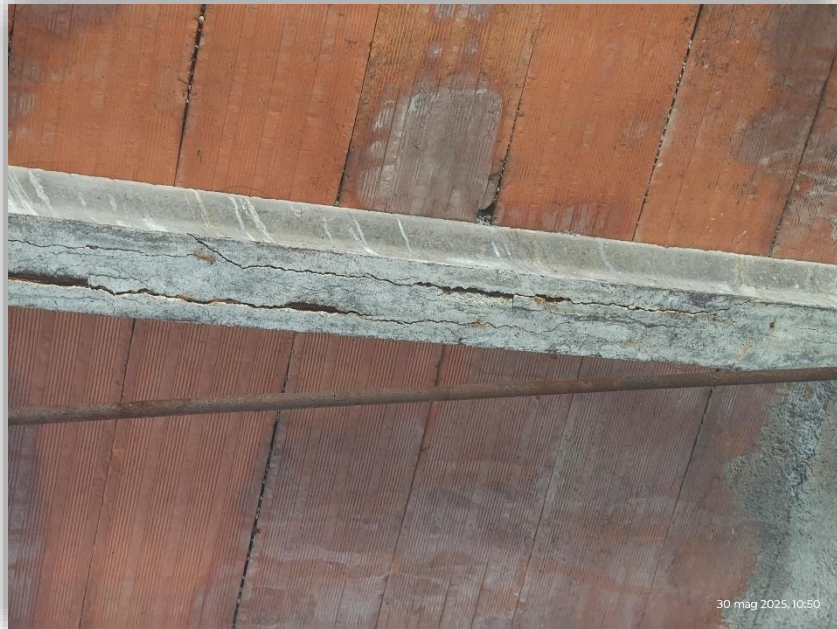
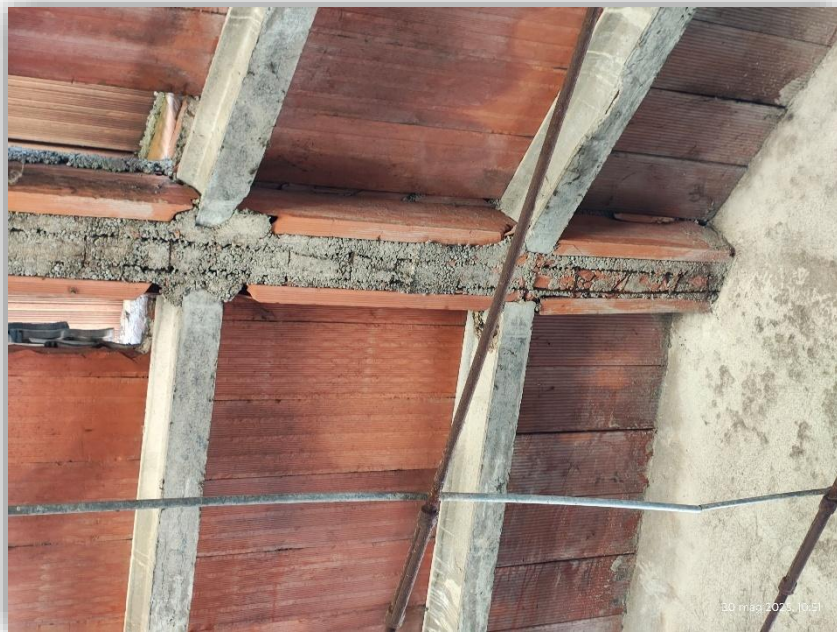
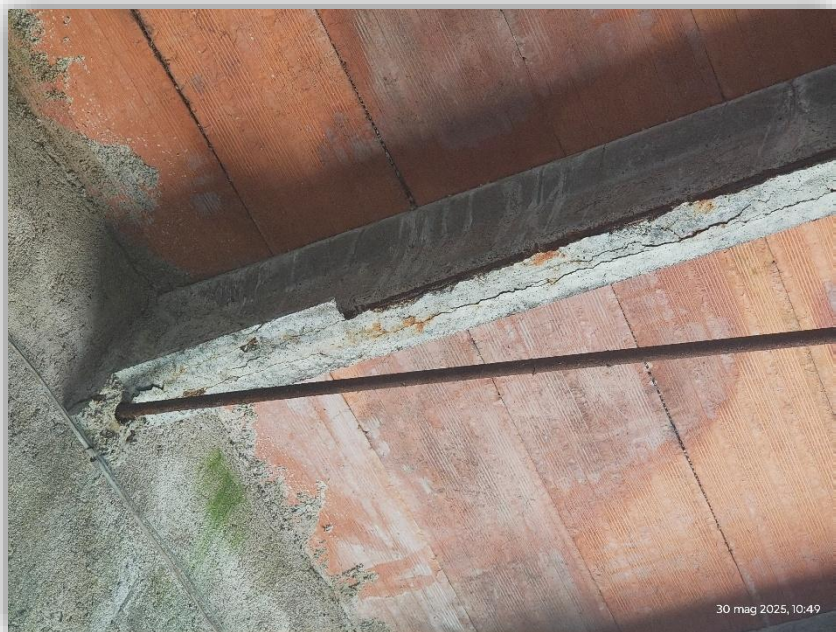
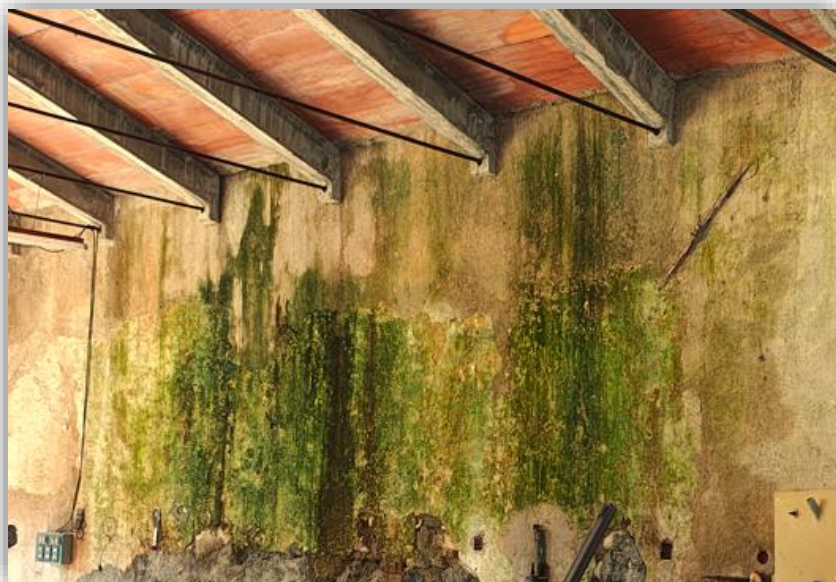
L'intero manto di copertura da tempo totalmente inefficace ha causato il deterioramento delle strutture portanti, generando:

- Sfondellamenti
- Esplosioni dei copriferro
- Fessurazioni negli elementi in prefabbricati
- Carbonatazione e conseguente forte corrosione della armature
- Carbonatazione e conseguente forte corrosione delle catene
- Imbibizione e ammaloramento delle murature

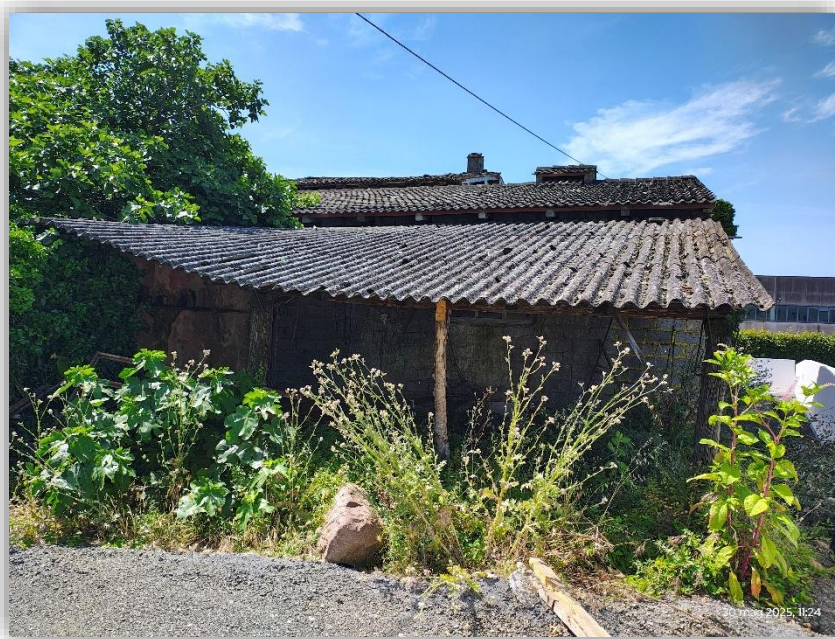
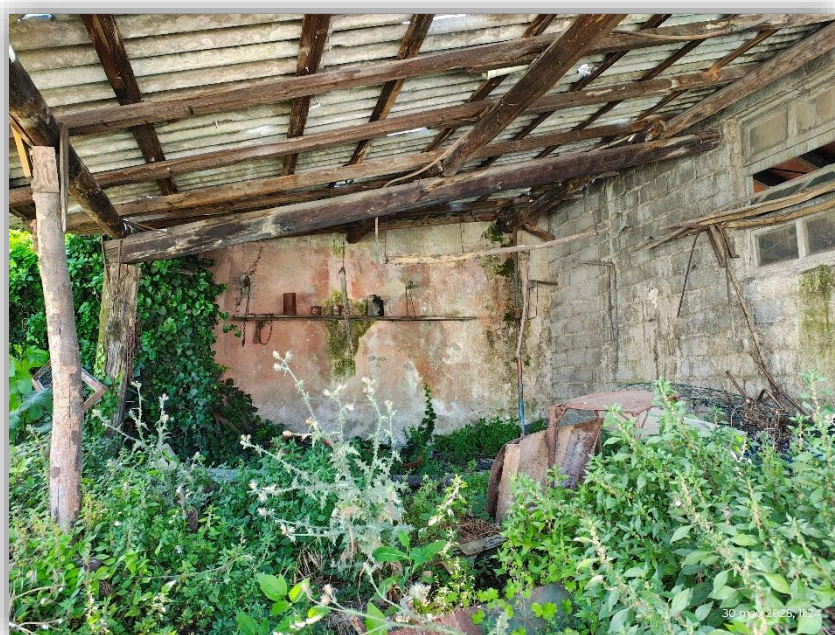
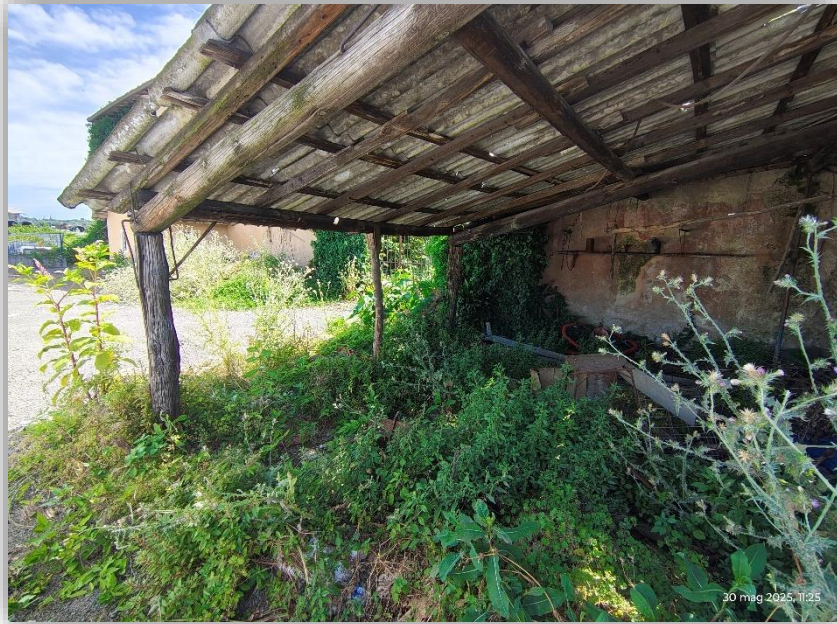
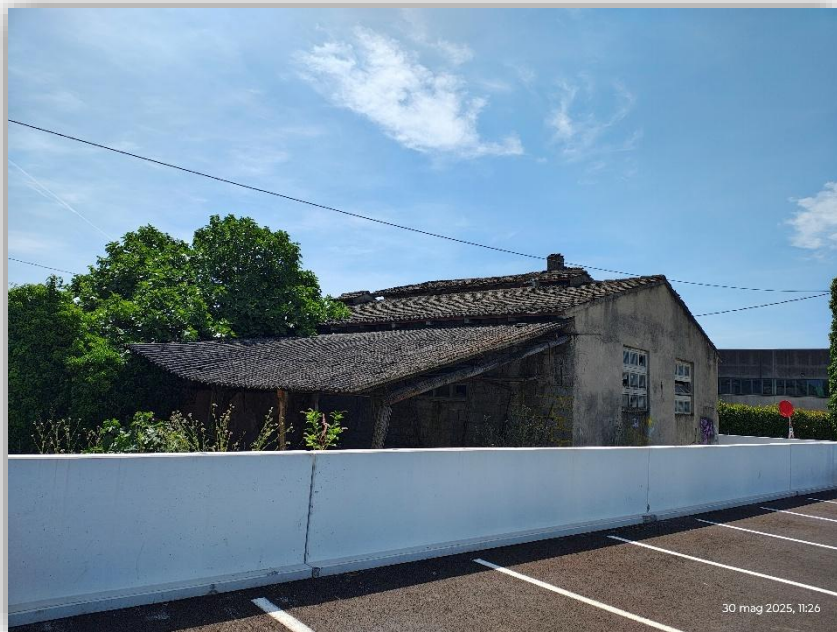
Trattasi di una tettoia con copertura in fibrocemento, assolutamente posticcia ed in evidente stato di incipiente crollo.

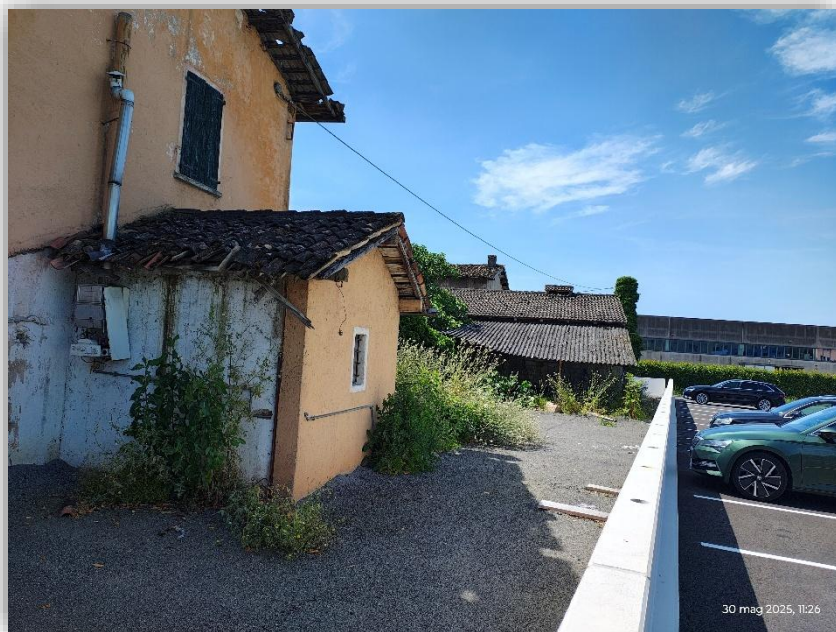
Trattasi di una piccola superfetazione in muratura con copertura in legno, in forte stato di degrado.

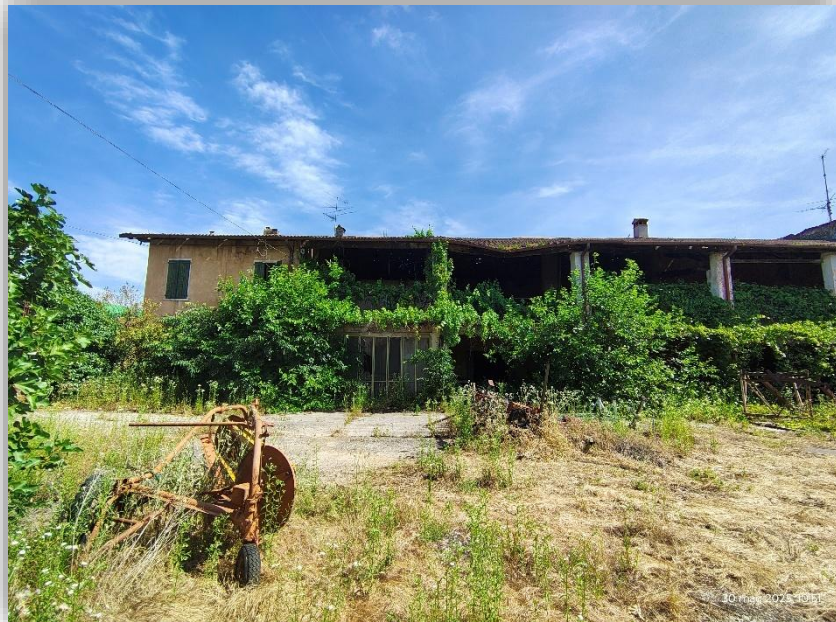
L'intera copertura dei corpi risulta totalmente inefficace: la stragrande maggioranza delle tegole risulta fuori sede o "mitragliata" dalla grandine.

Tutti i corpi risultano esposti agli agenti meteorici.
