**STUDIO TECNICO  
TUROTTI**

**"EX CASCINA MALAGNINI"**

# RELAZIONE TECNICO - STRUTTURALE PER DICHIARAZIONE DI INAGIBILITÀ E PRESCRIZIONE DI DEMOLIZIONE

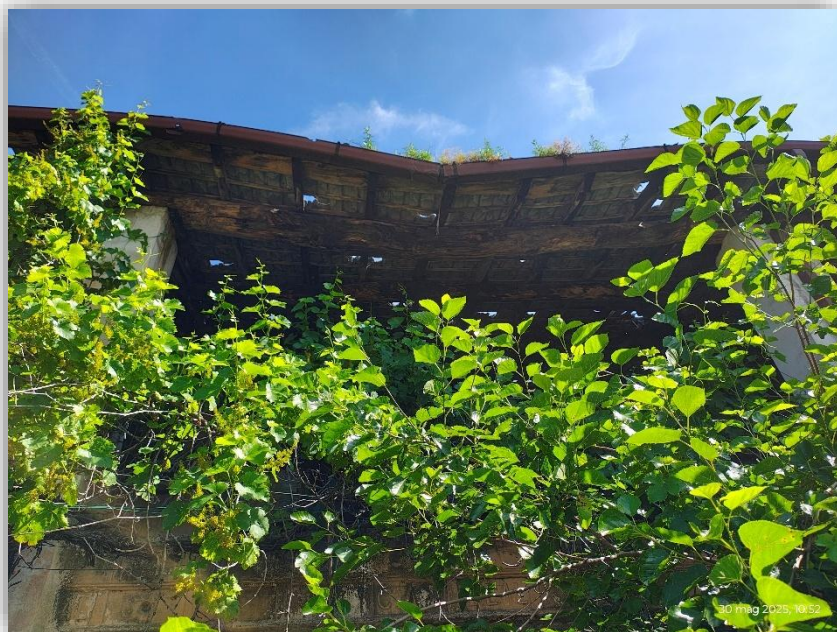
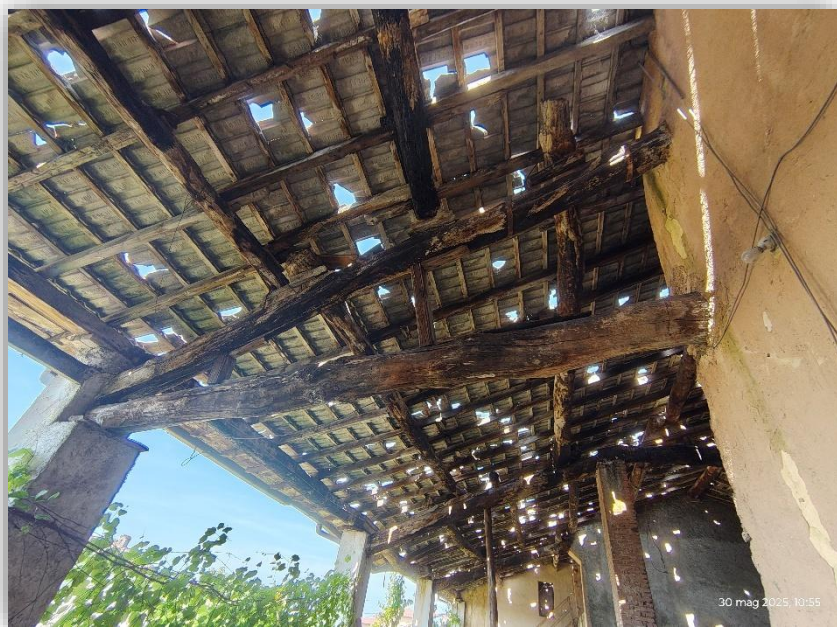
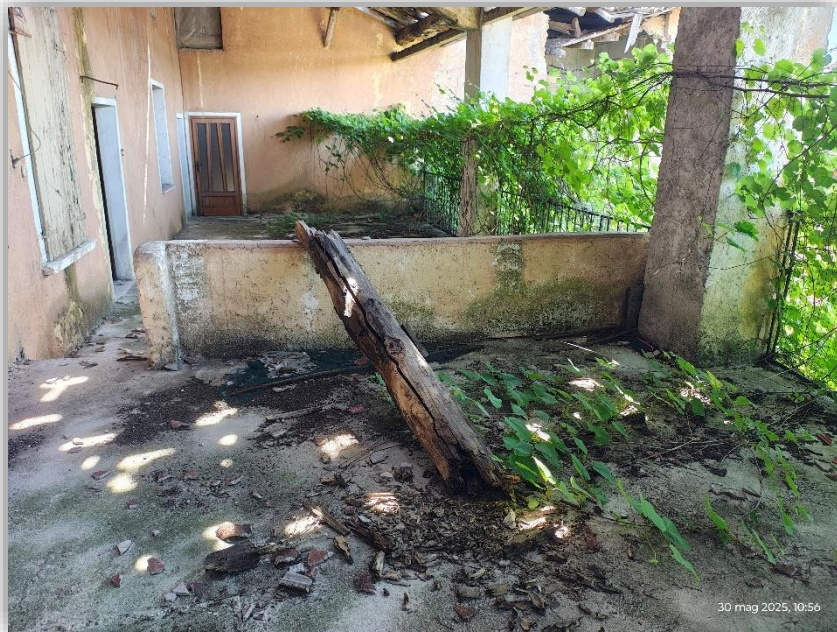
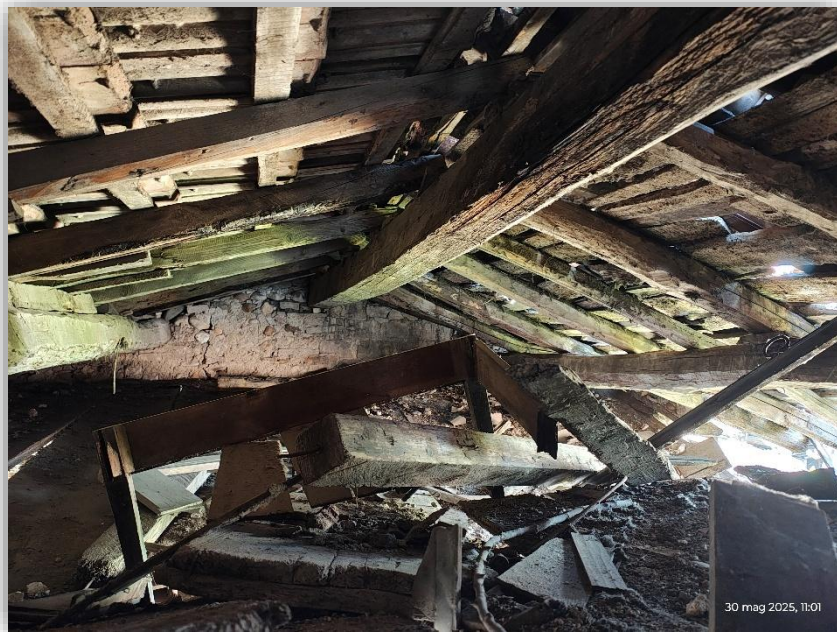
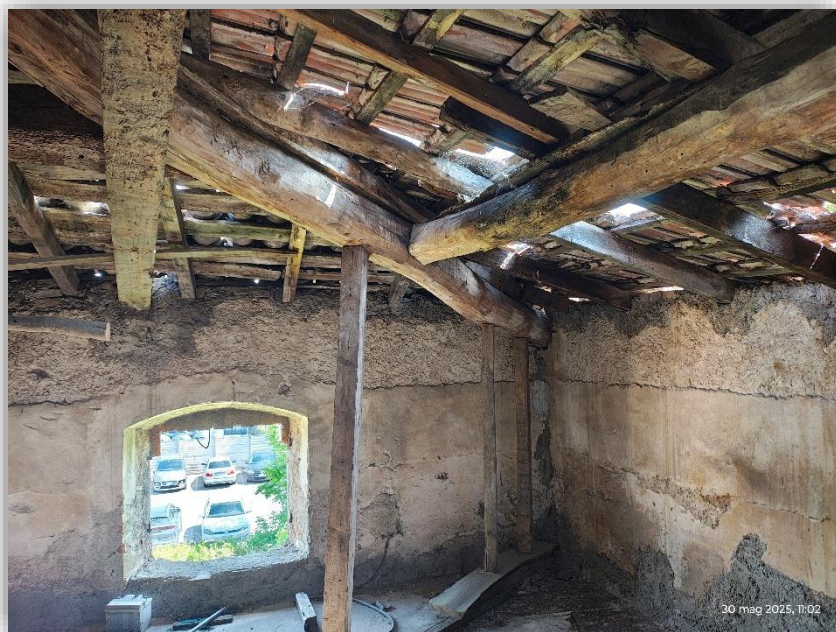
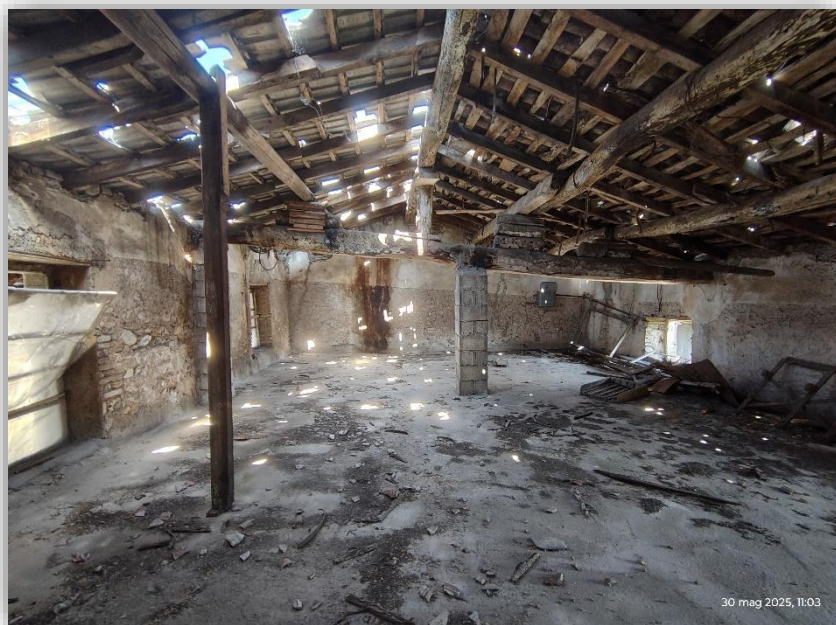
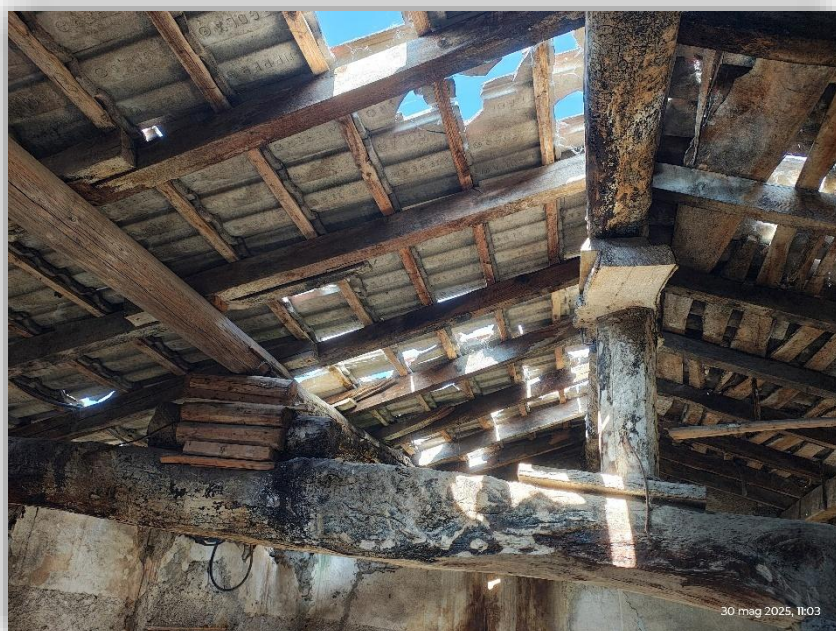
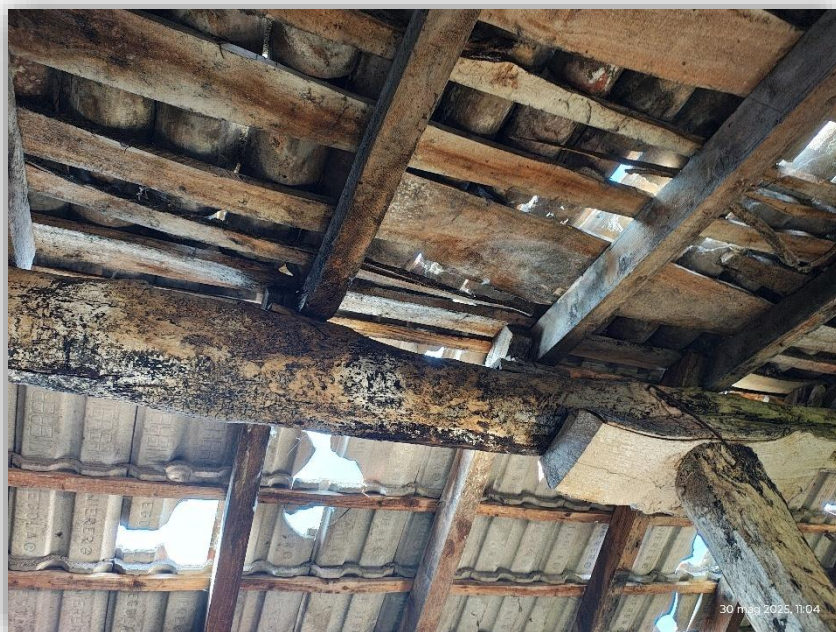
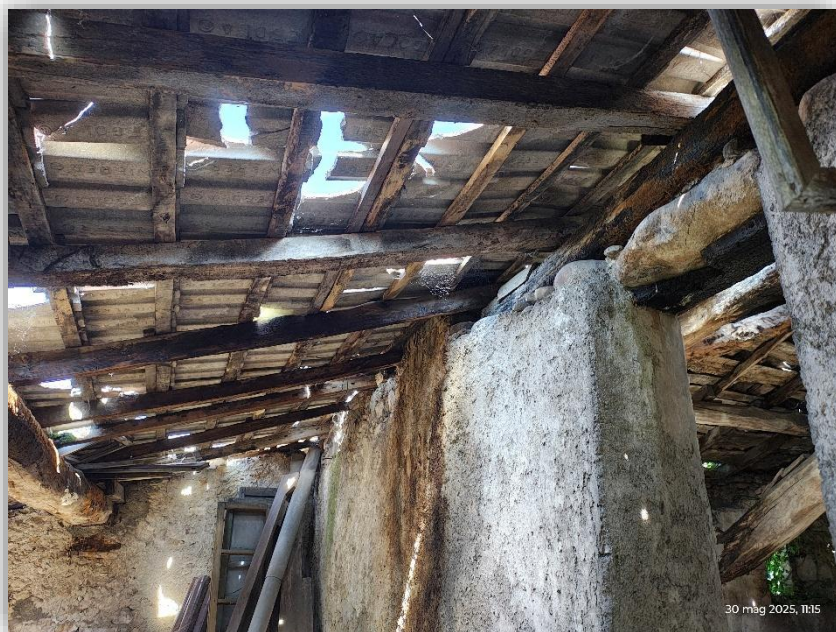
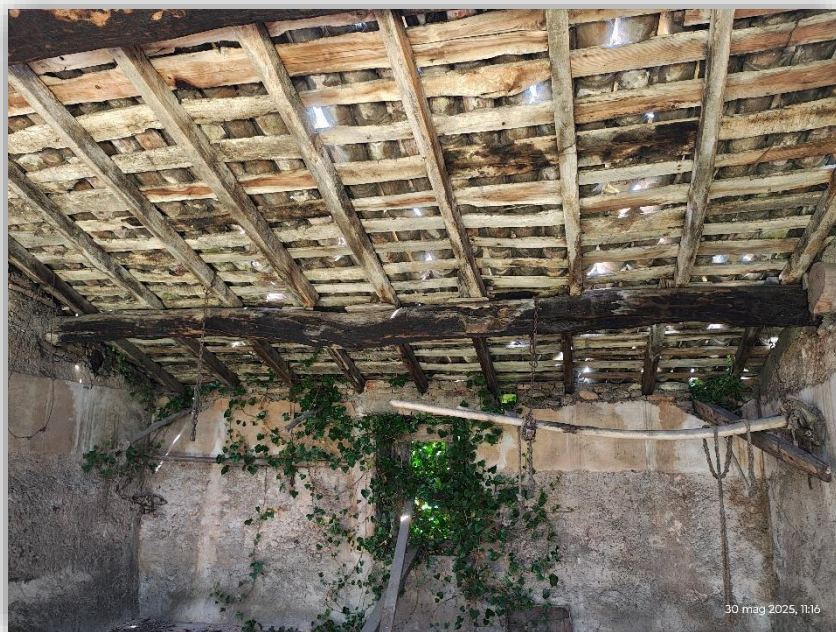
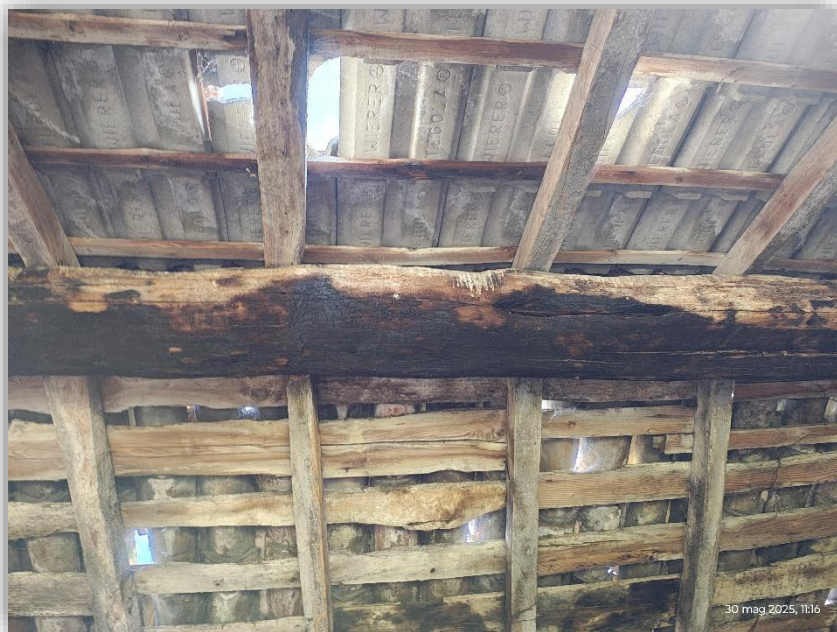
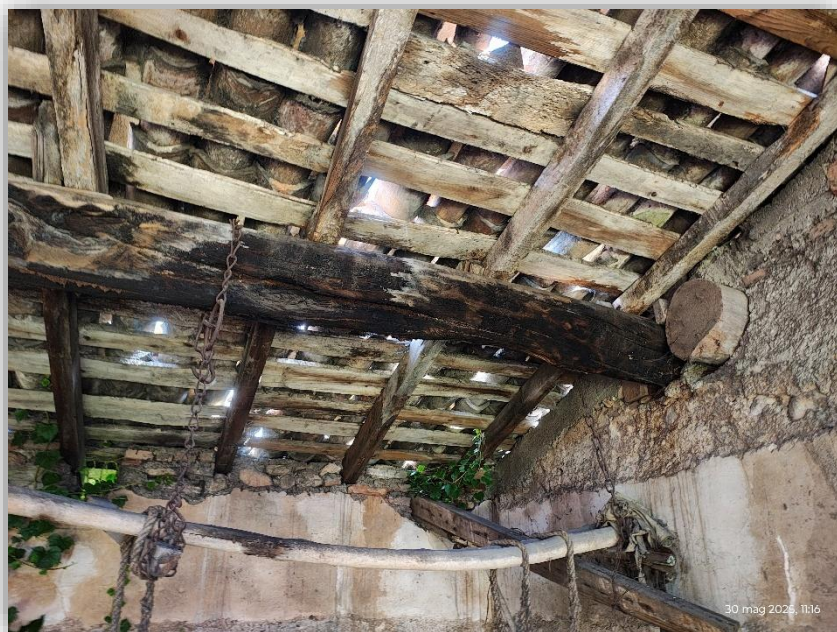
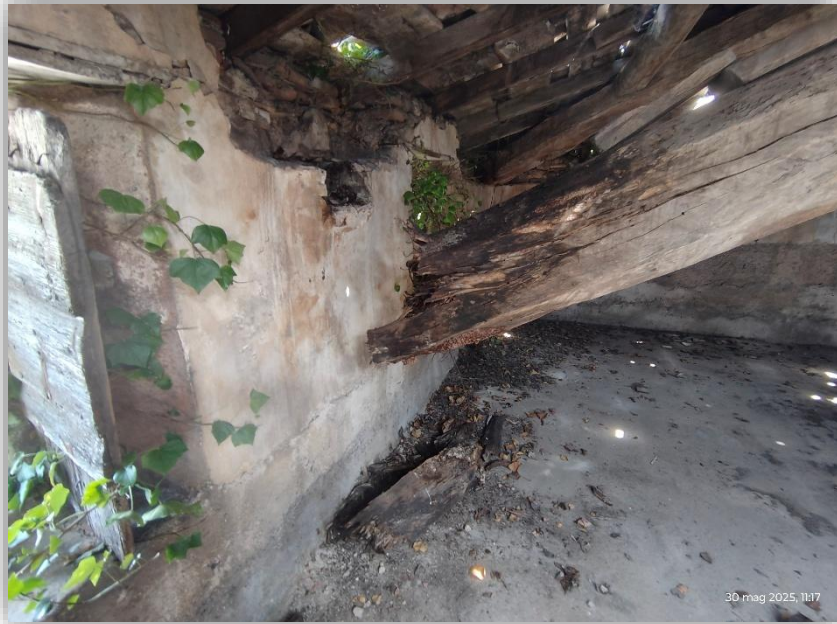
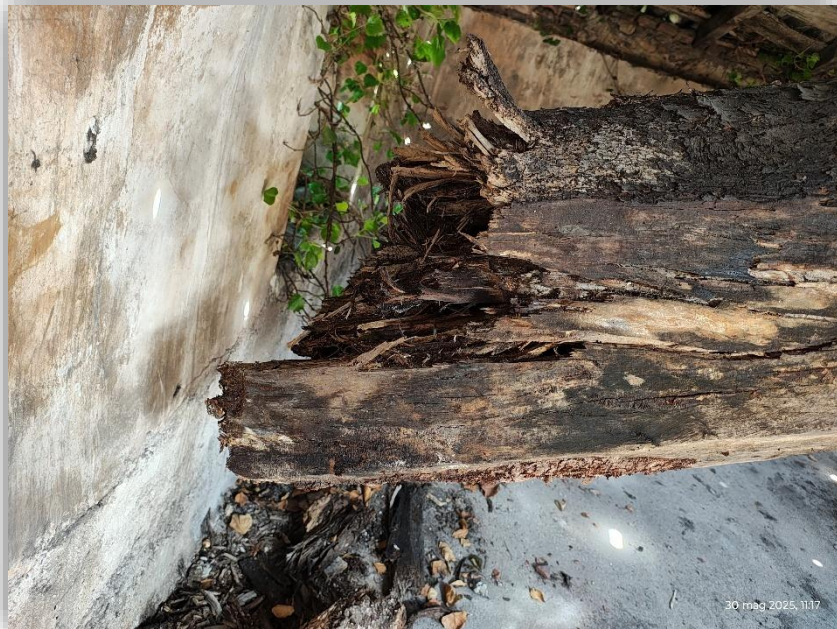
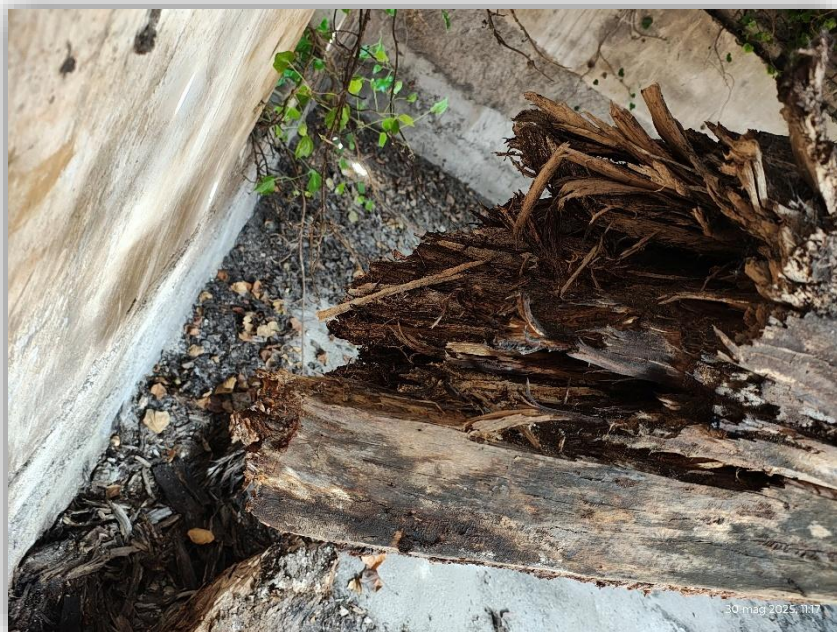
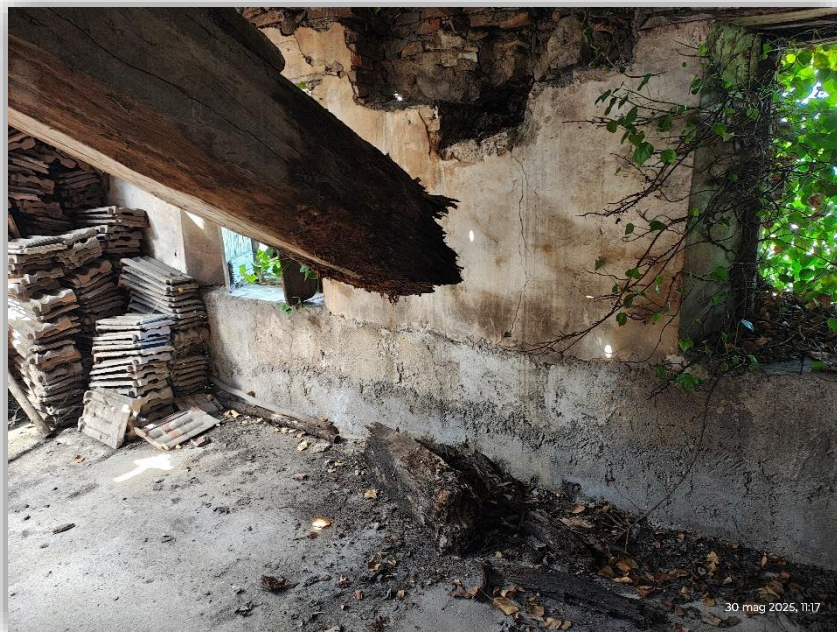
Tutti i corpi sono stati afflitti da crolli localizzati, da degrado avanzatissimo, da esiti di incendi, tanto da rendere assolutamente pericolose anche le operazioni di sopralluogo e rilievo essendo incipiente il pericolo di crolli.

Si vedano le foto seguenti che rappresentano in maniera indicativa, ma certamente non esaustiva lo stato di grande pericolosità attualmente in essere.

Alcune strutture risultano essere state provvisoriamente puntellate, sistemate o rinforzate grossolanamente nel corso degli anni, senza che questi interventi abbiano ottenuto a lungo termine effetti efficaci.

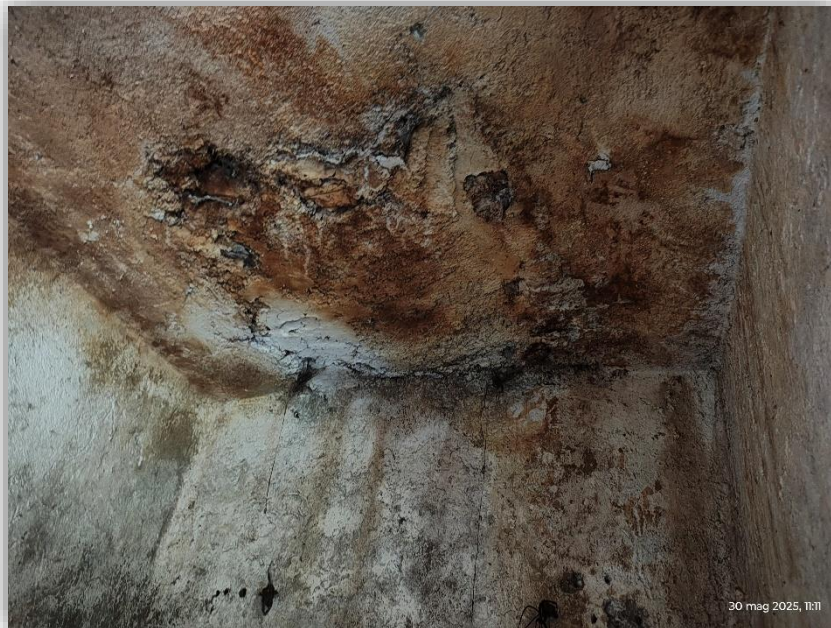
I solai voltati risultano largamente ammalorati.

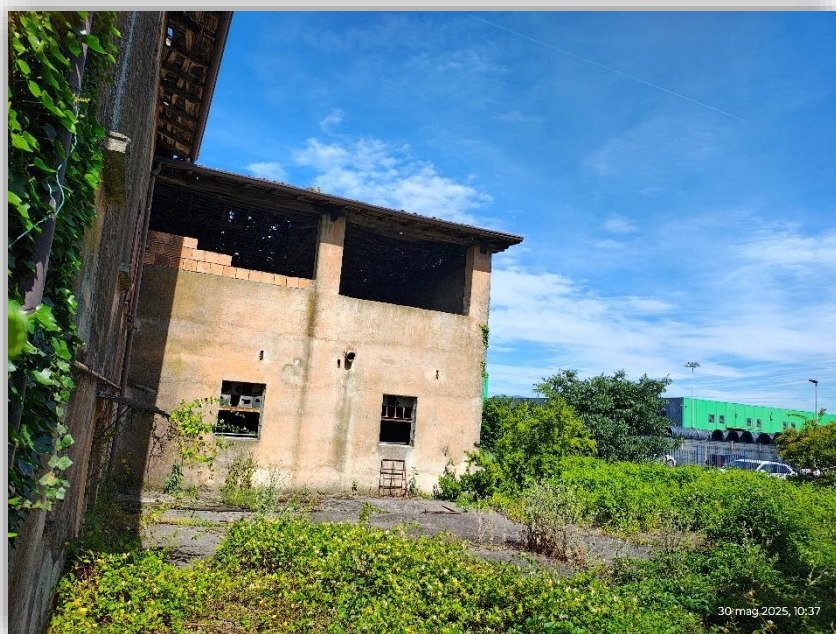
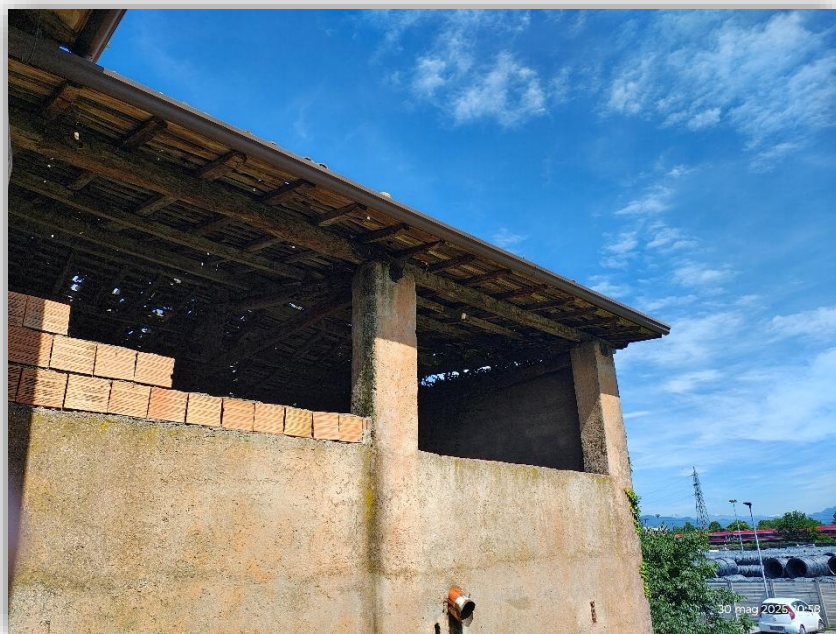
L'intera copertura risulta totalmente inefficace: la stragrande maggioranza delle tegole risulta fuori sede o "mitragliata" dalla grandine.

Tutto il corpo risulta esposto agli agenti meteorici

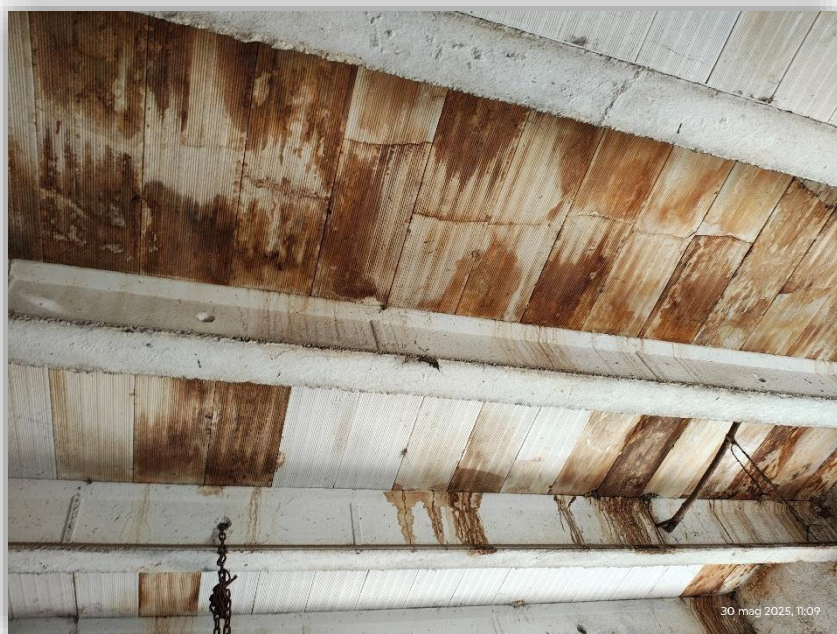
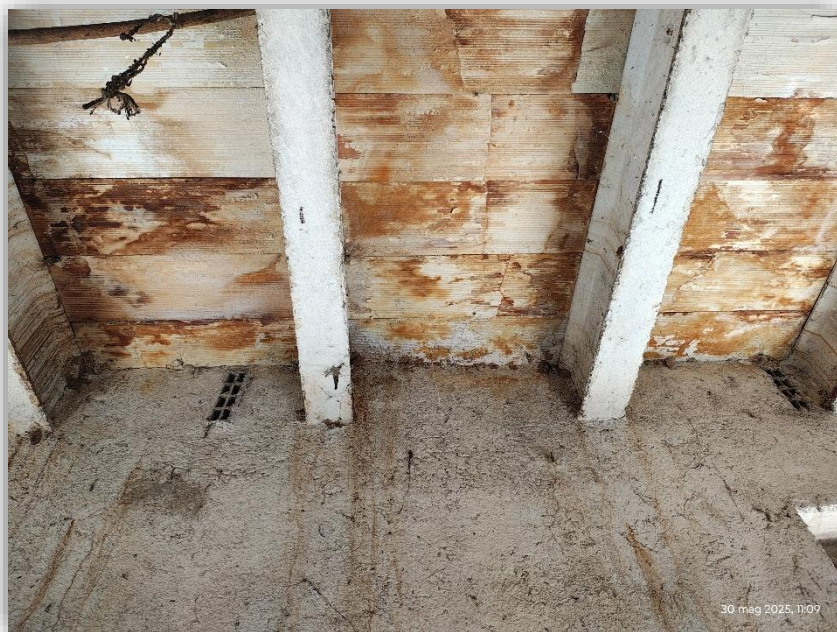
Il solaio di piano, non coevo, risulta ammalorato e diffusamente fessurato.

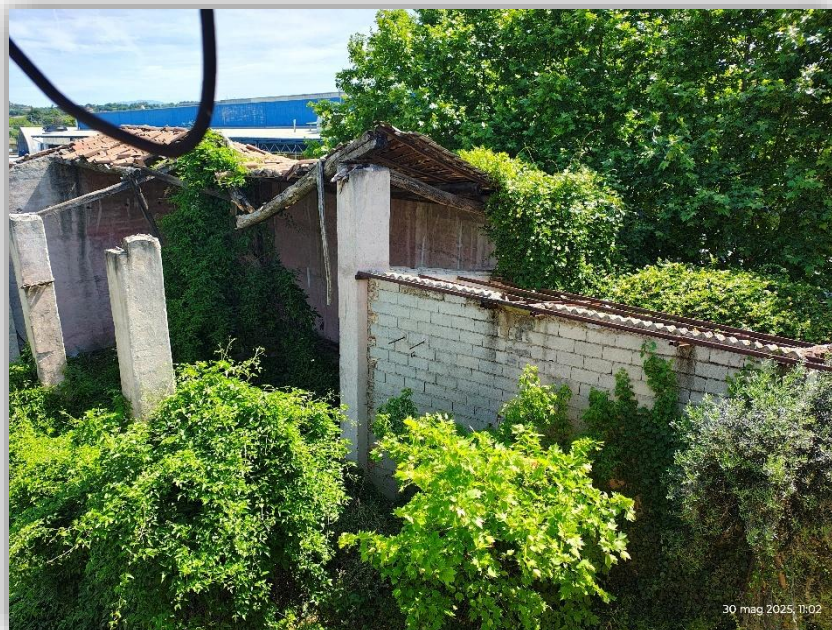
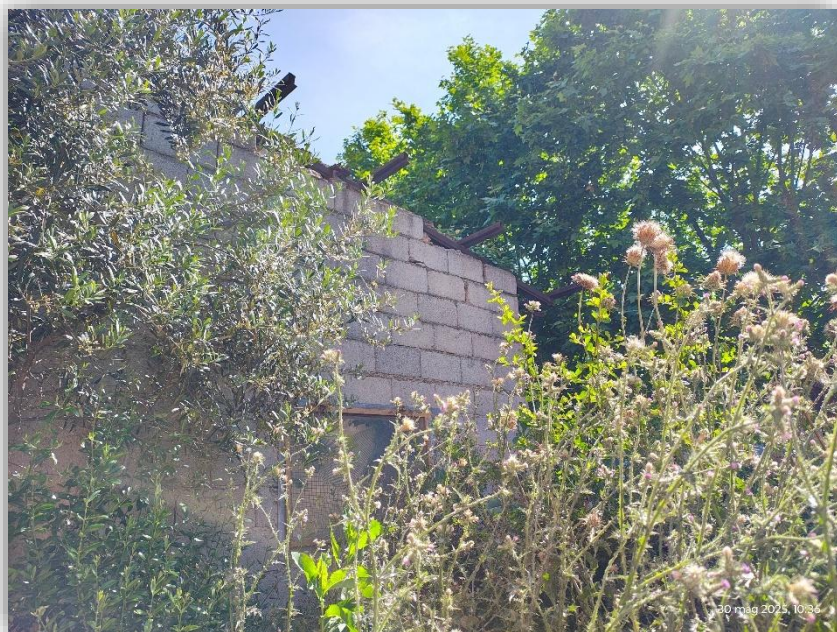
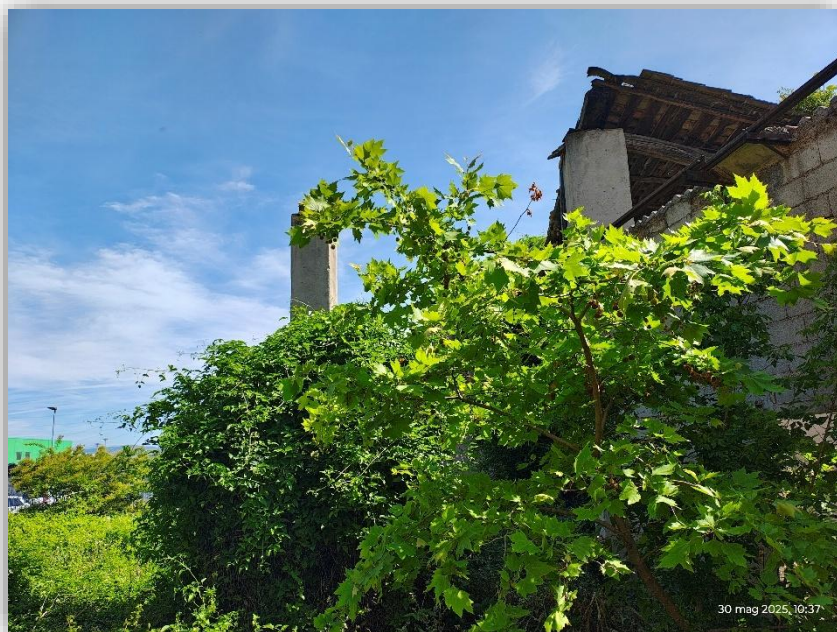
L'intero corpo risulta difficilmente accessibile: la copertura è crollata completamente; solo alcune travi in carpenteria metallica in avanzato stato di degrado, rimangono in semplice appoggio sulle murature, parzialmente crollate.

La parte ancora in piedi del corpo è a forte rischio di incipiente crollo: le caratteristiche fisico meccaniche minimali degli elementi strutturali non sono assolutamente garantite.

L'effetto delle radici e della folta vegetazione ormai florida tra le macerie aumenta progressivamente i dissesti tuttora in atto.

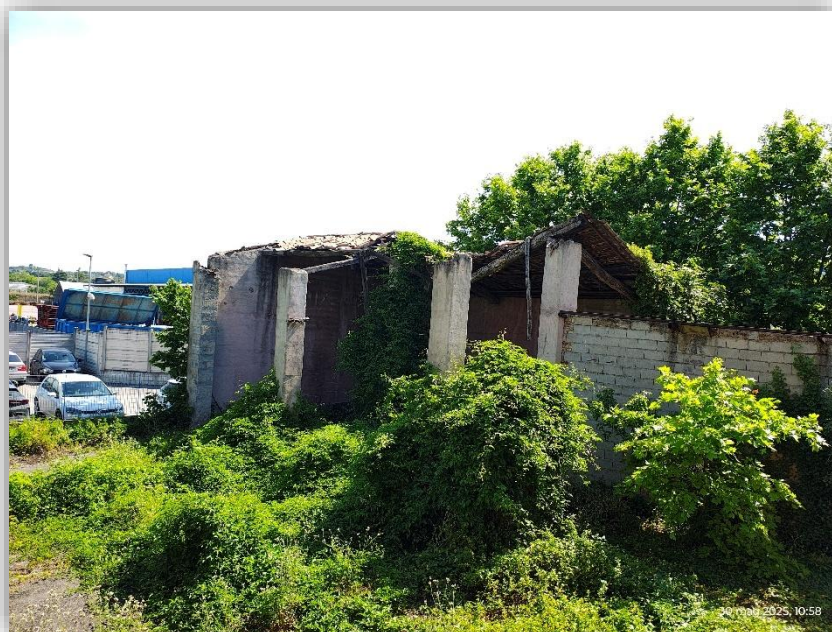
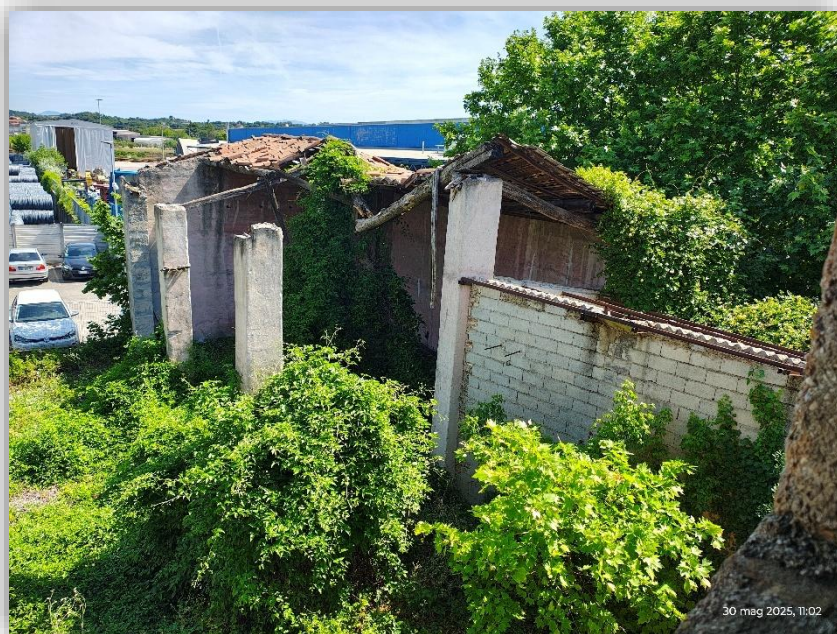
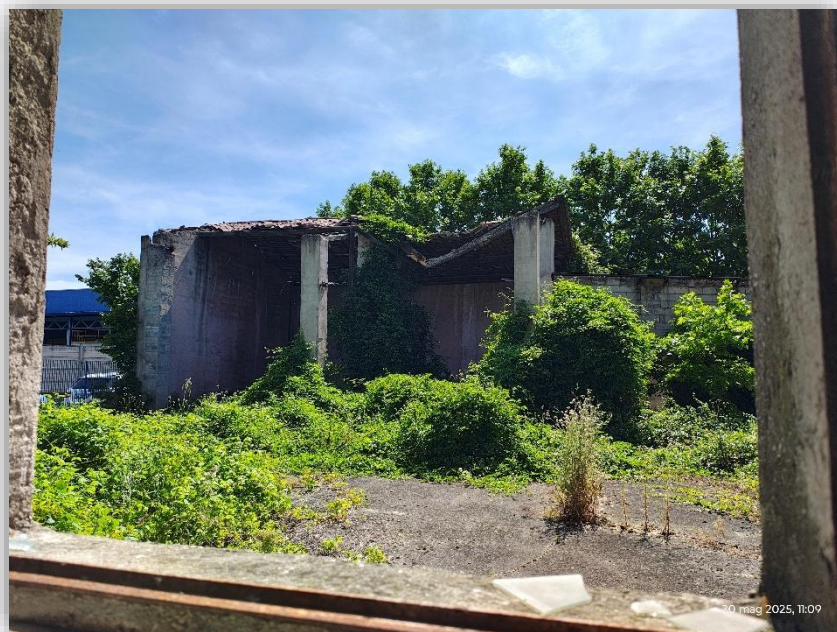
Così come il Corpo 11, l'intero Corpo 12 risulta difficilmente accessibile: la copertura è crollata quasi completamente; solo alcune travi in avanzato stato di degrado, con parti in instabile equilibrio della copertura, rimangono in semplice appoggio sulle murature, parzialmente crollate.

La parte ancora in piedi del corpo è a forte rischio di incipiente crollo: le caratteristiche fisico meccaniche minimali degli elementi strutturali non sono assolutamente garantite.

L'effetto delle radici e della folta vegetazione ormai florida tra le macerie aumenta progressivamente i dissesti tuttora in atto.
