## **RELAZIONE STORICA DI INQUADRAMENTO EX CASCINA MALAGNINI**

COMUNE DI LONATO DEL GARDA – Via Campagna Sopra

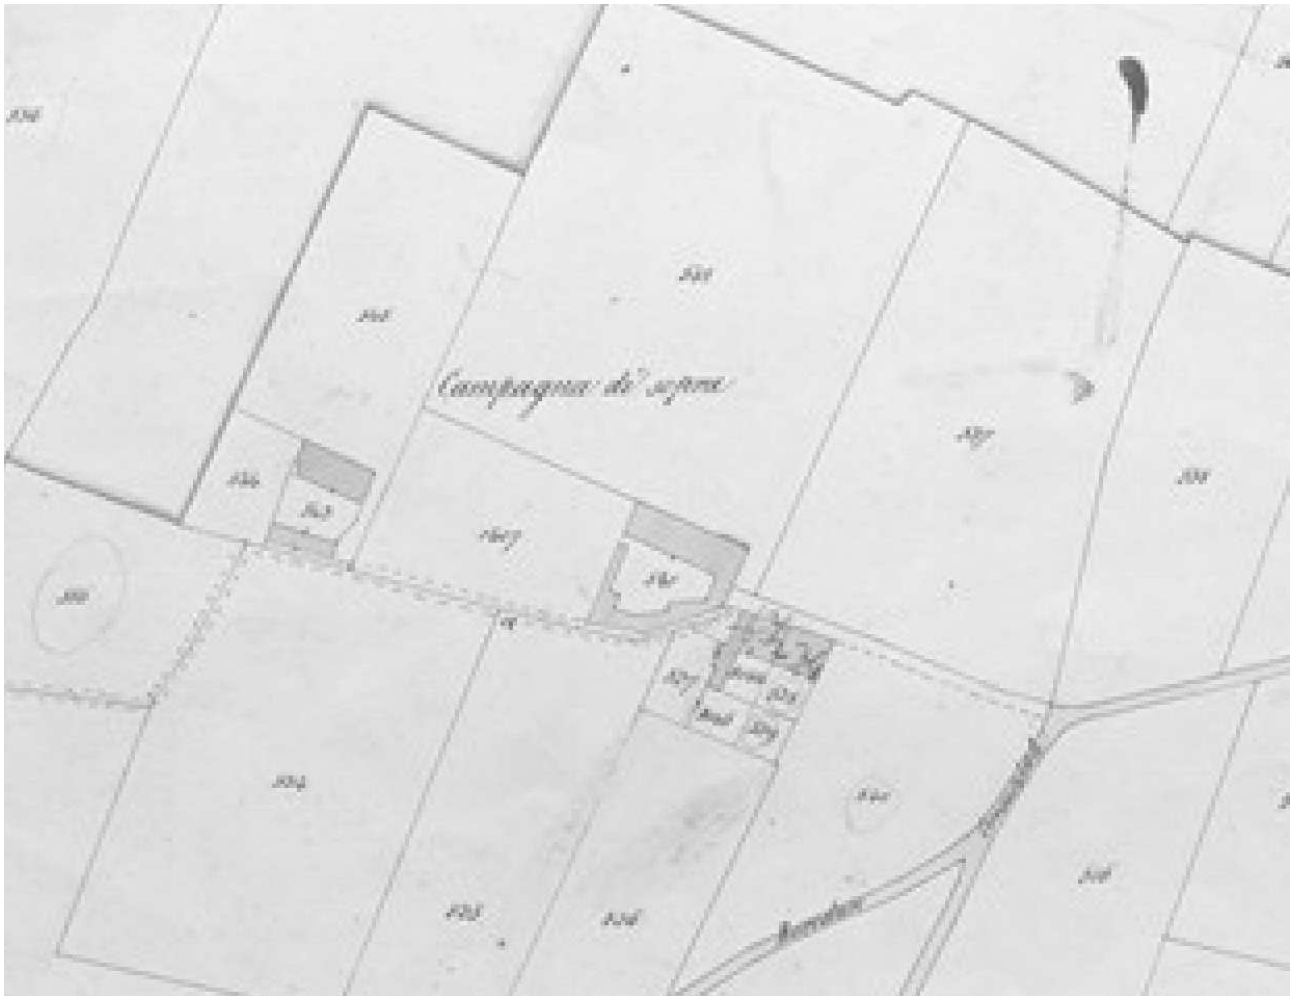
Nel Catasto napoleonico (1809-1826) il complesso non compare; appare invece nel Catasto del regno lombardo-veneto (1817-1856) alla tavola 16, con la scritta "Campagna di sopra"; la forma, pur riconoscibile, appare lievemente diversa, con una struttura a chiudere verso est la corte interna. Si può ragionevolmente supporre che il complesso rurale sia stato realizzato in funzione dello sviluppo agricolo conseguente il 1848.

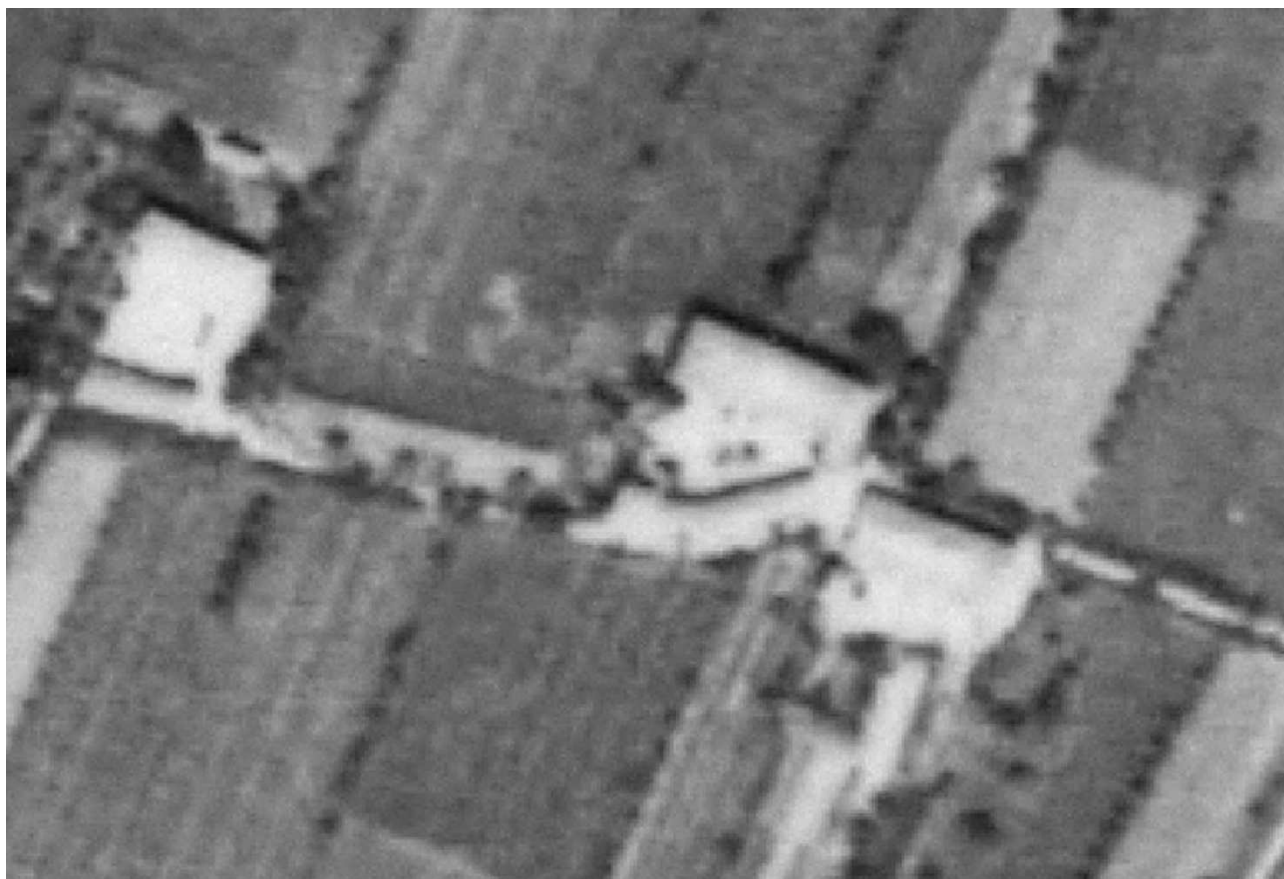
Come si può notare, l'immagine ricavata dal rilievo aerofotogrammetrico del 1954 riporta una situazione priva dei corpi di fabbrica 2, 3, 4, 8, 9 e 10, così come riportati nella scheda delle NTA.

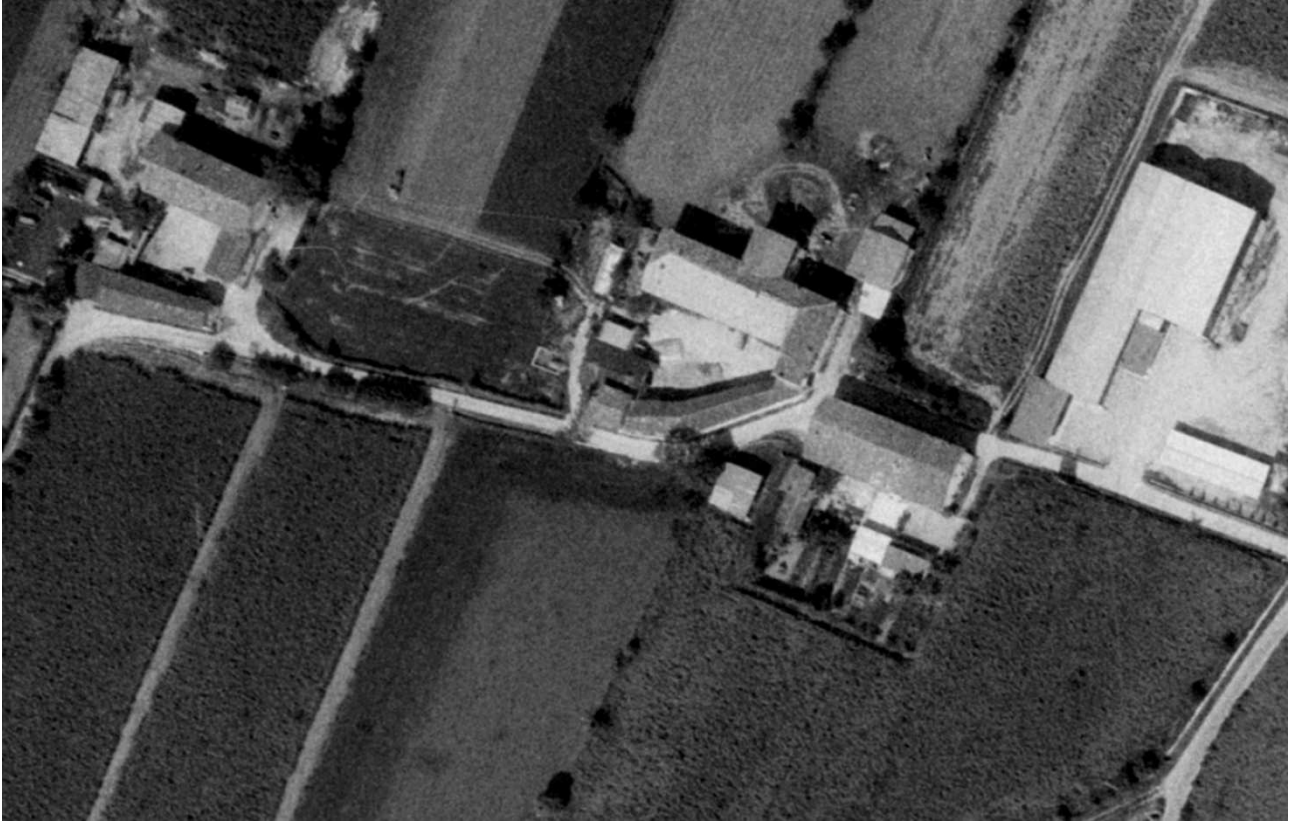
Facendo riferimento al rilievo aerofotogrammetrico (ortofoto) di Regione Lombardia del 1975, si può notare come il complesso rurale dell'ex cascina Malagnini sia stato fatto oggetto di variazioni nel periodo compreso tra il 1954 ed il 1975.

Proprio nell'ortofoto del 1975 si possono riscontrare tutte le parti del fabbricato che nel 1954 non si notavano; segno che i corpi di fabbrica 2, 3, 4, 8, 9 e 10 sono stati realizzati a cavallo degli anni '60-'70 del secolo scorso, facendo sì che la struttura stessa del complesso rurale si sia del tutto snaturata rispetto al suo stato iniziale e abbia perso del tutto o quasi il concetto di "Nucleo di Antica Formazione", facendo di fatto perdere al complesso le classiche caratteristiche di storicità dell'intero immobile.

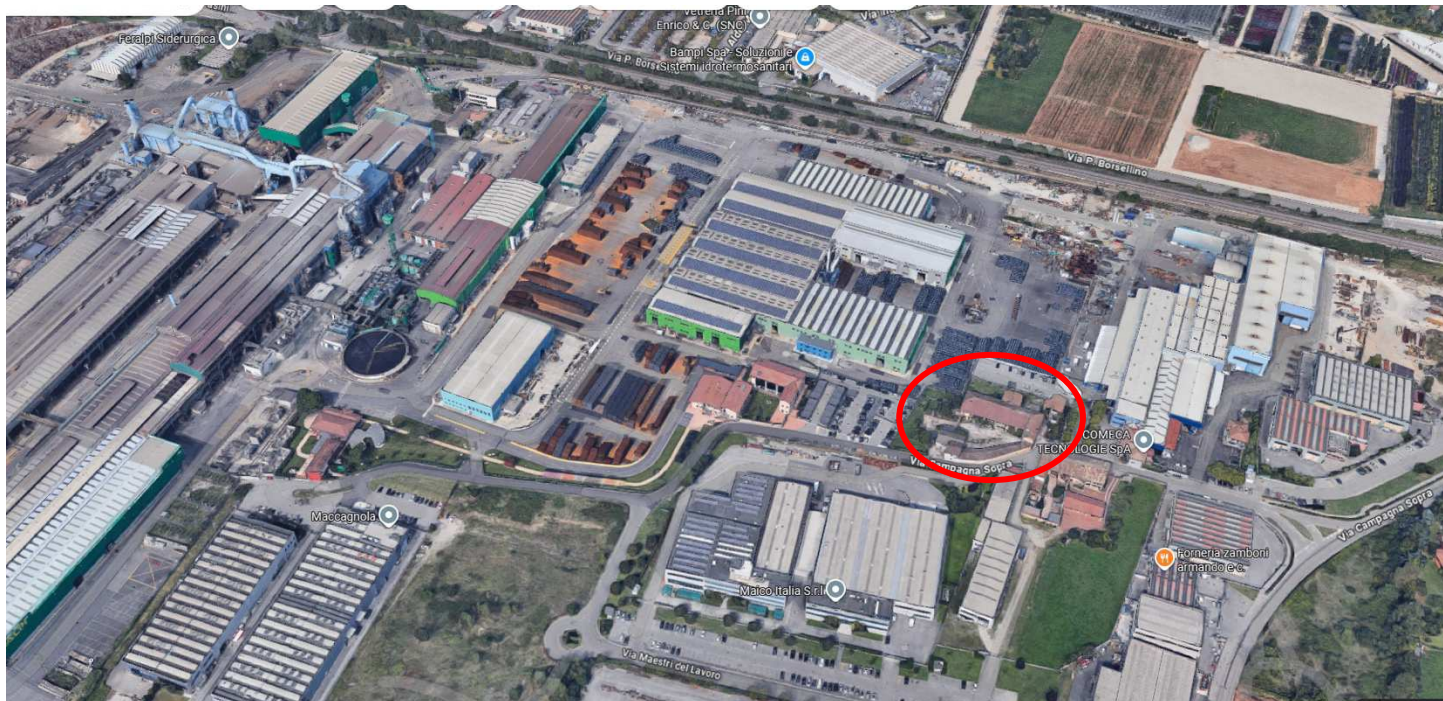
Di seguito un'immagine che evidenzia come attualmente il NAF sia completamente inglobato all'interno della zona industriale.
