Comune di **LONATO DEL GARDA**

## **DOCUMENTO DI POLIZIA IDRAULICA**

## **NOTA TECNICA CON DESCRIZIONE DELLE CARATTERISTICHE DEL RETICOLO IDROGRAFICO**

**Commessa:** 2018-33R PT

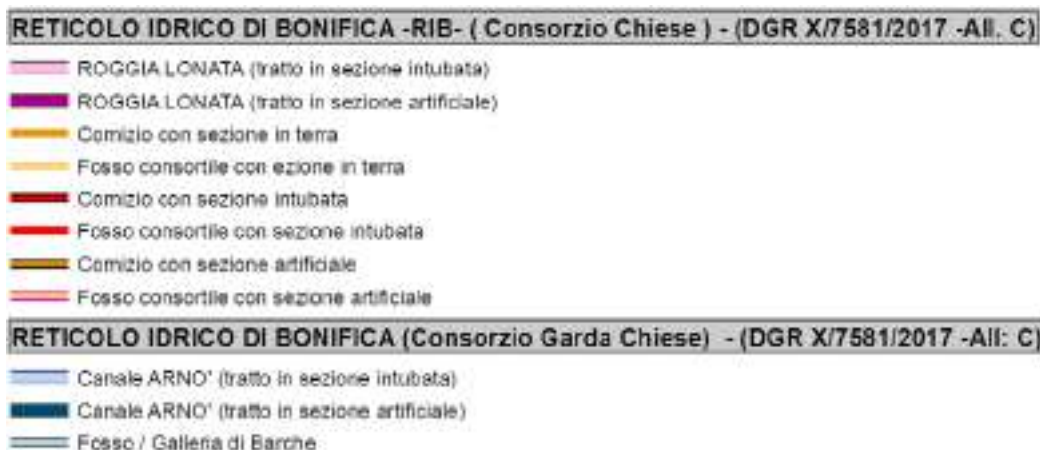
Le aste idriche riferibili ai Reticoli di Competenza Consortile sono così rappresentate nelle tavole cartografiche:

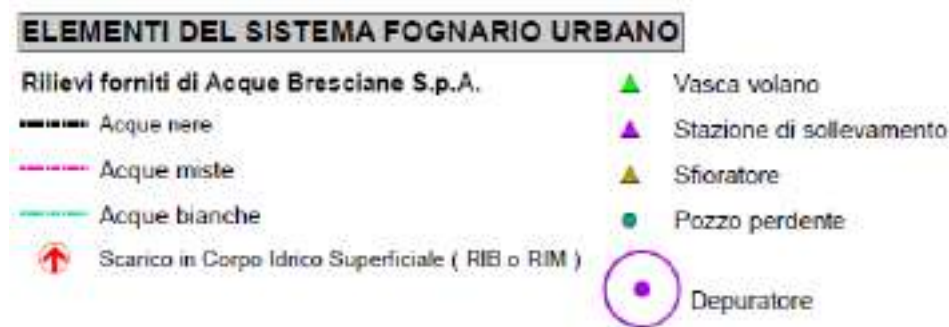
Si segnala in proposito che sono stati evidenziati, laddove sia stata fornita la cartografia relativa all'andamento della rete fognaria delle acque bianche e per l'intera rete fognaria delle acque nere, i punti di interazione tra Rete Fognaria e RIB; tali elementi, a seguito anche di verifiche di campo sono stati riportati nella cartografia:

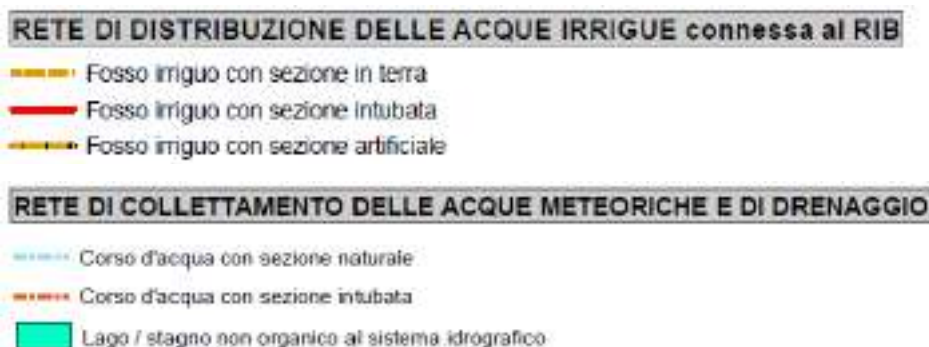
Essi sono così rappresentati nella cartografia allegata al Documento di Polizia Idraulica:

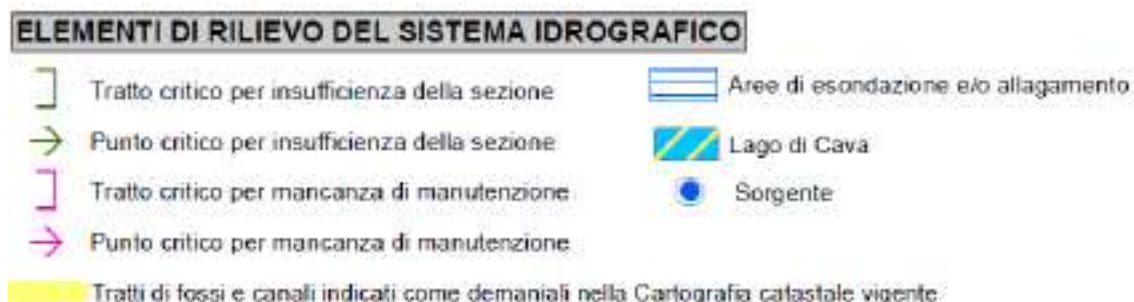
Sulla base dei rilievi di dettaglio eseguiti sull'intero territorio comunale sono stati cartografati anche specifici **Elementi di rilievo del sistema idrografico**

Nella fase di rilievo di campo sono stati infatti raccolti dati relativi alle principali problematiche morfologiche ed idrauliche della rete idrica; sono stati pertanto riportate nella cartografia le situazioni di degrado di alveo e sponde, i tratti con sezione idraulica insufficiente ed i punti critici legati alla presenza di materiali accumulati lungo l'alveo e le sponde.
